改善箇所説明図

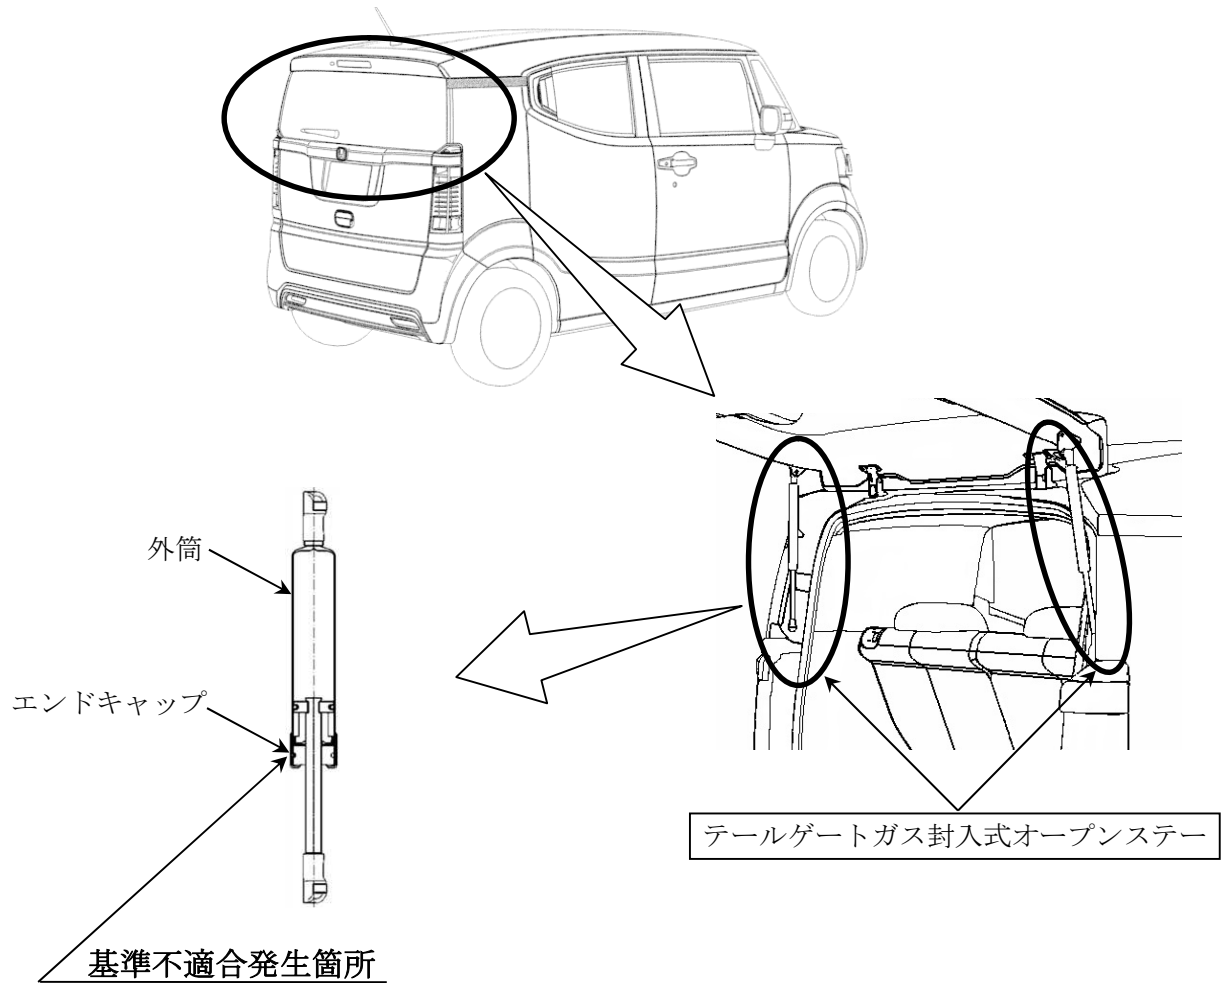
テールゲートのガス封入式オープンステーにおいて、外筒のエンドキャップ部の塗装が不適切なため、沿岸地域の塩分の影響で腐食することがある。そのため、そのままの状態で使用を続けると、腐食が進行し、外筒が膨らみエンドキャップが割れ、テールゲートを開く際に外筒が破損し、最悪の場合、周囲の人が負傷するおそれがある。

全車両、ガス封入式オープンステーアッセンブリを対策品と交換する。

識別：運転席ドア上側ヒンジ上側ボルト頭部に黄色ペイントを塗布する。
