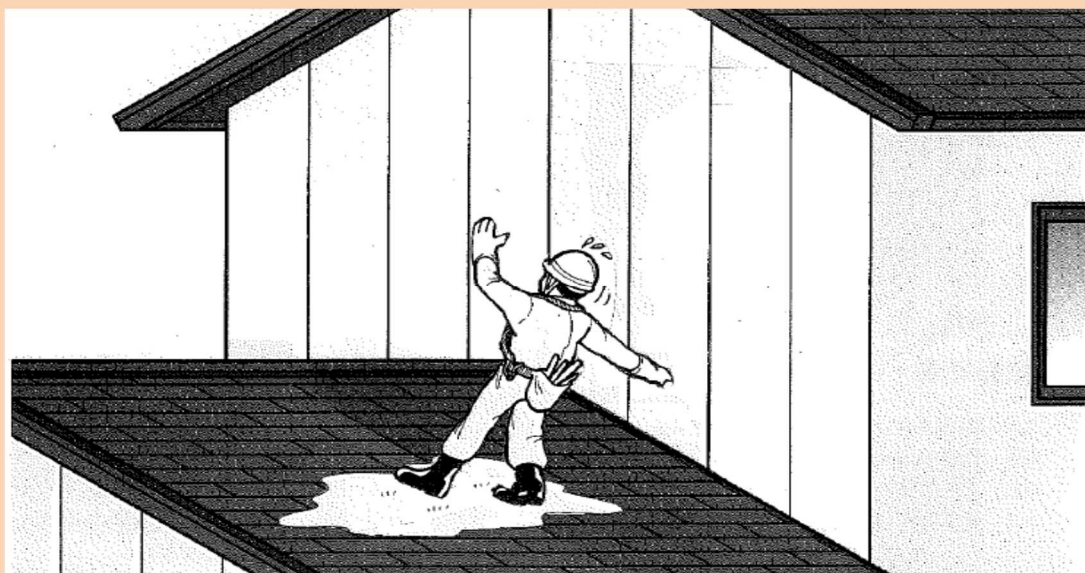
屋根上を移動中

墜落・転落

朝、仕事始めで屋根に上がった時に、足を滑らせて転倒し、落下するところだった。屋根面に霜が降りているのに気付かなかった。

冬場は、まず屋根に霜がないか等を十分確認してから作業する。

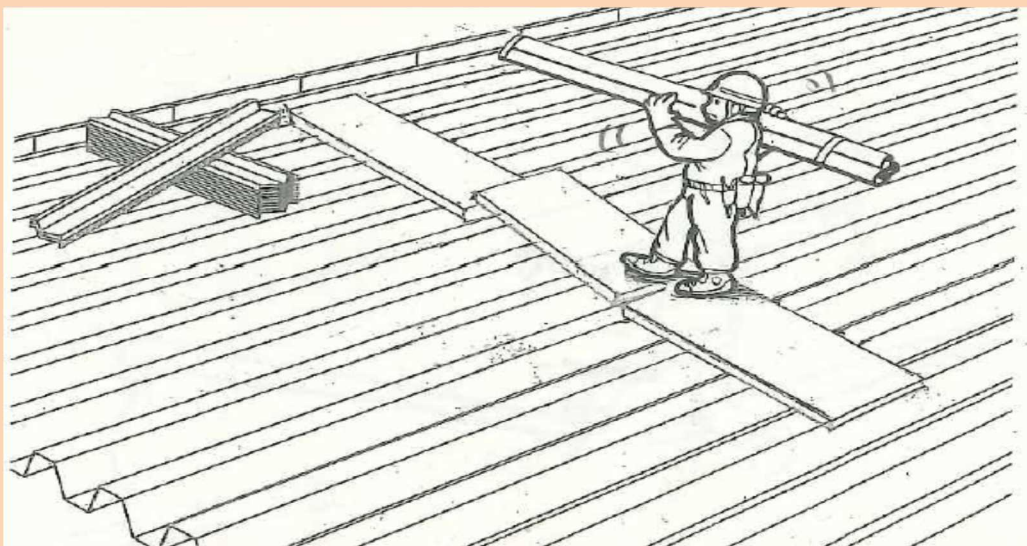
屋根上を移動中

平葺きが終わった屋根の上に、通常、歩きやすいよう屋根足場板を設置しているが、うっかりその板の端を踏んでしまい、板の反対の端がシーソー状に跳ね上がり、自分もバランスを崩しヒヤリとした。

板の端と瓦の間に木材などでバックアップを取る。  
隣り合う板の端と端を栈木などでつないでおく。

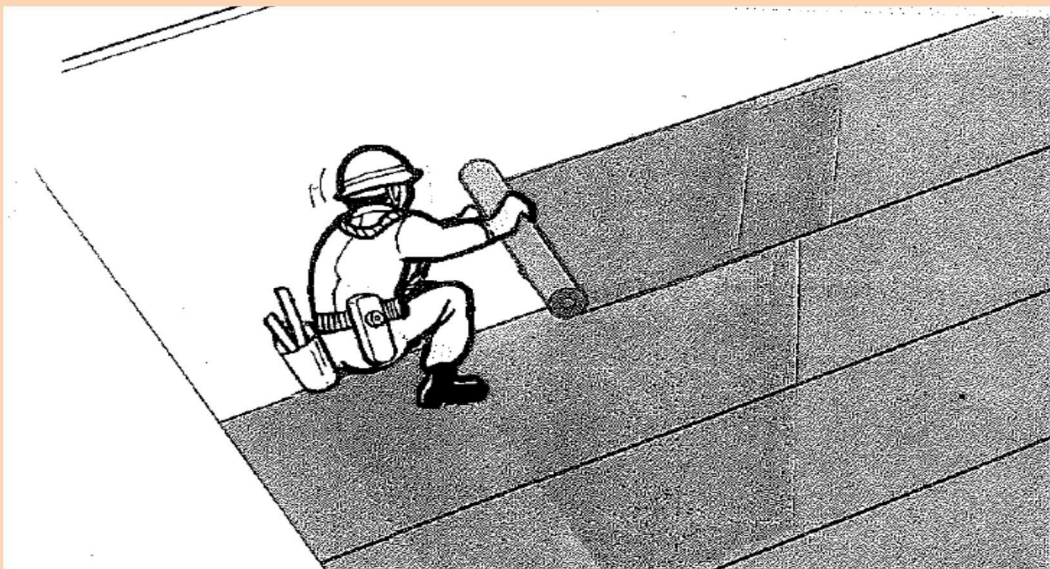
ルーフィング張り時

屋根地ができて、ルーフィングを張っていた際、後ろ向きでルーフィングを転がしていたので、後方に屋根地がないのに気付かず、危うく落ちそうになった。

後ろ向きのルーフィング作業は特に注意する。

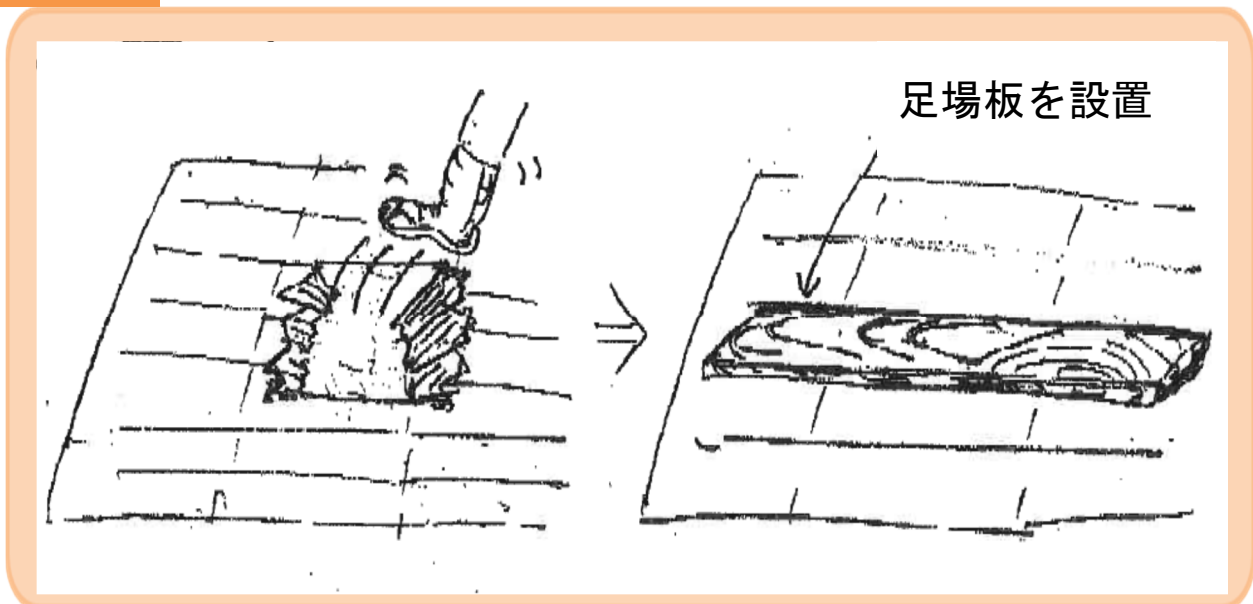
瓦解体中

増築の為、既存瓦の解体撤去を行い、  
瓦を降ろし終えた時、  
野地板を踏み抜いて挟まってしまった。

古い野地の場合、強度が不足している事が多いので、  
一時的に通路を決め、補強する。

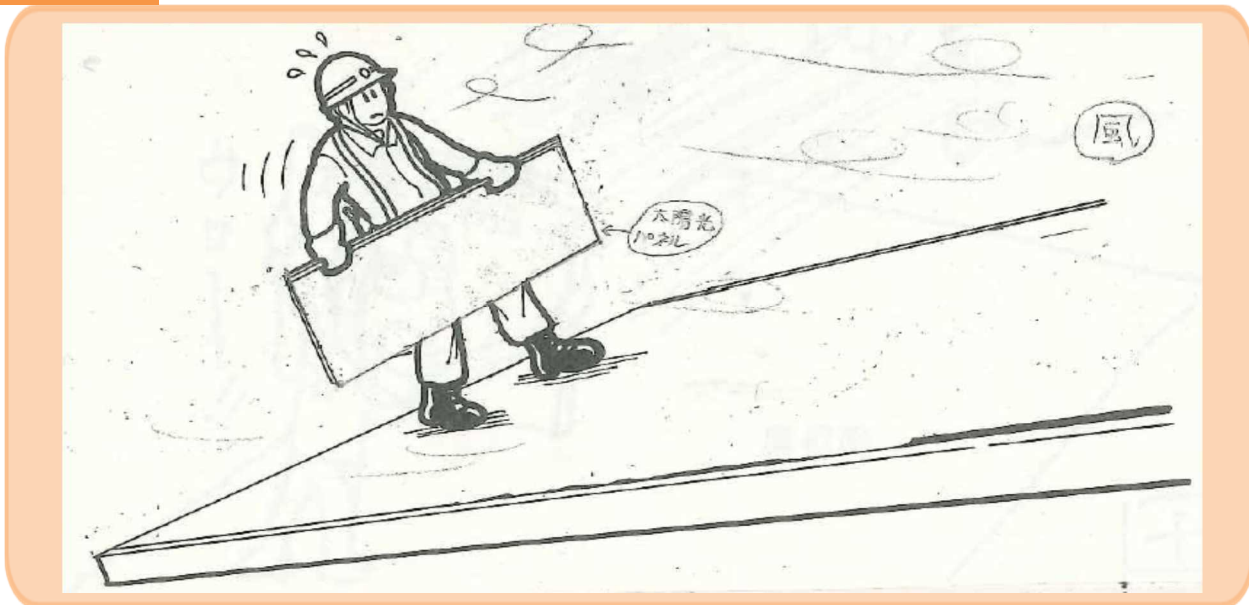
太陽光発電パネルの取付け

墜落・転落

一人で太陽光発電パネルの取付けをしていた時、  
パネルを持って屋根上を運んでいたら、  
強風にあおられ、  
パネルと一緒に吹き飛ばされそうになった。

強風時の屋根上作業には特に注意する。  
屋根上でパネルを運ぶ時は二人で持つ。

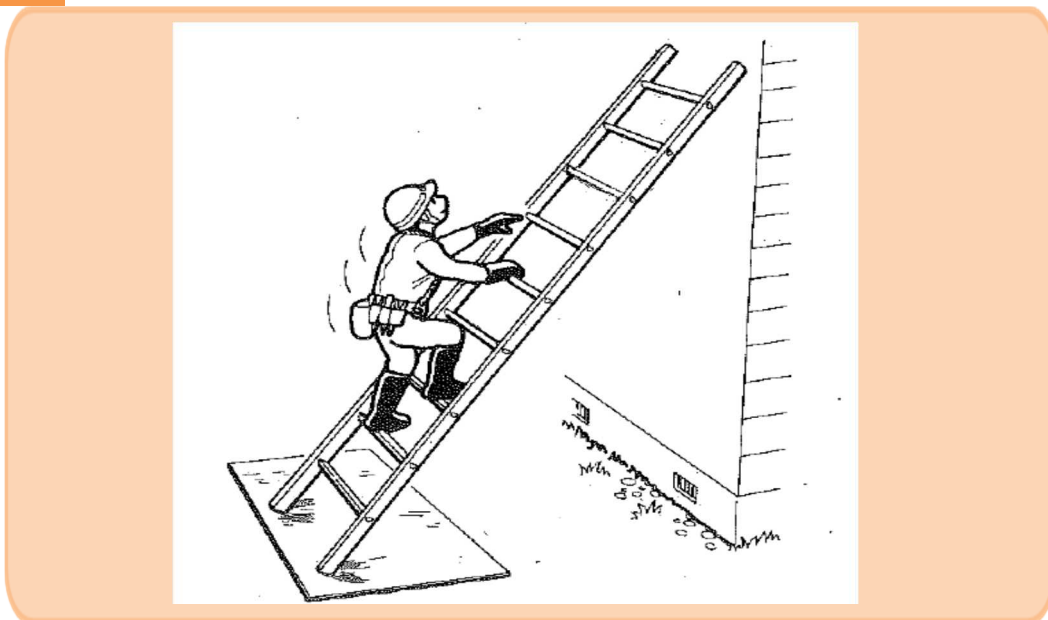
はしご昇降時

雨漏り点検の為、1階屋根に上がる際、はしごを掛け昇り始めたところ、はしごの足元が滑り転落しそうになり、飛び降りた。昇り始めだったためケガはしなかった。

はしごを掛ける時は地面の状況を確認する。  
(平らであるか、すべり易くなっていないか等)  
梯子の転倒防止策をとる。

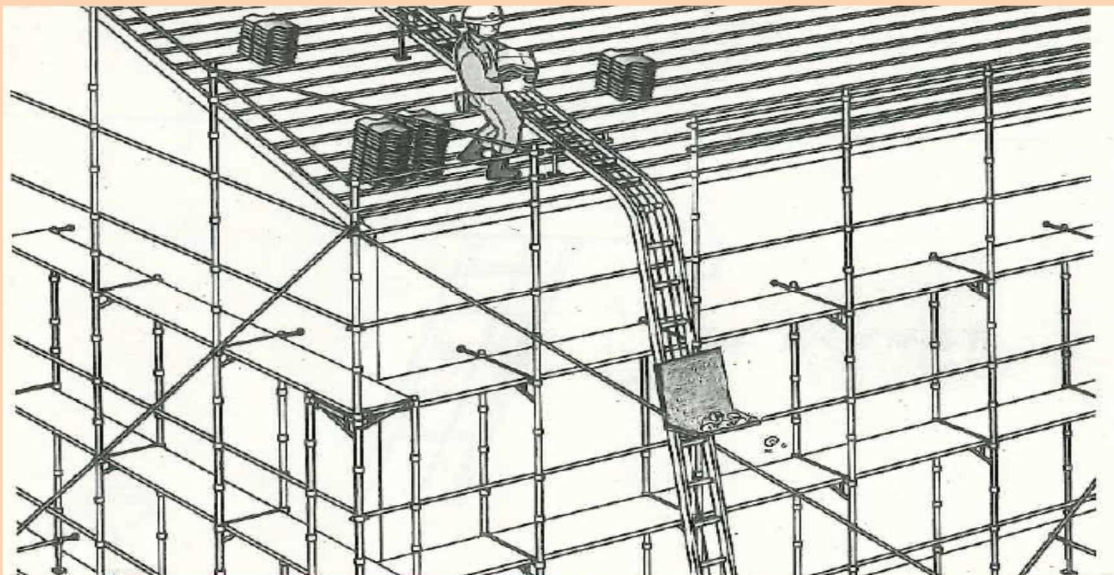
解体した瓦くずを下ろす作業

飛来・落下

解体した瓦くずを、ウィンチを使って屋根上から地上に下ろす作業中、リモコンで操作して台車を下ろす際、台車に乗せた瓦くずの一部が崩れて台車から転がり落ち、真下へ落下した。

台車に乗せる瓦くずは量を減らしたり、小さな瓦くずは袋などに入れてひとまとめにし、転がり落ちにくくする。
