改善箇所説明図

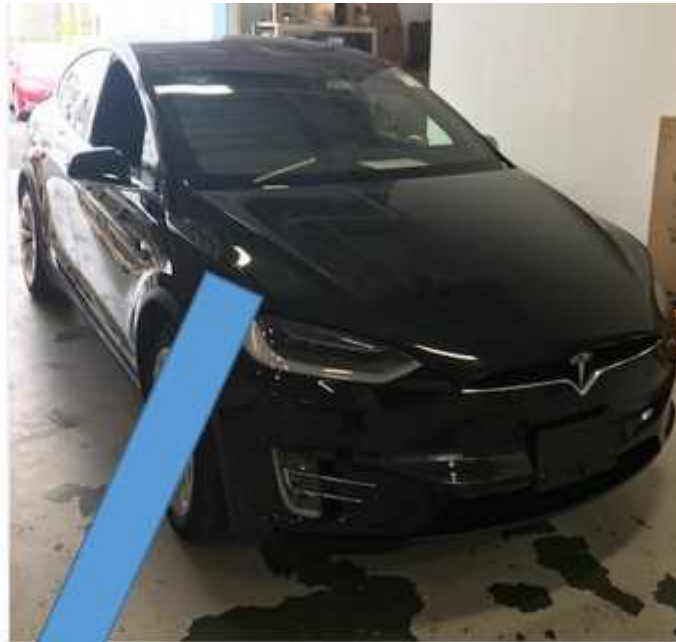
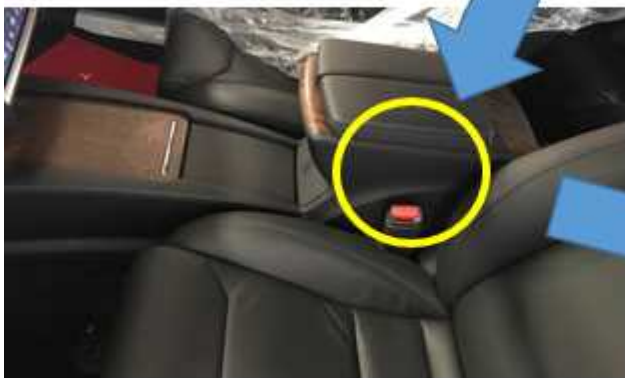
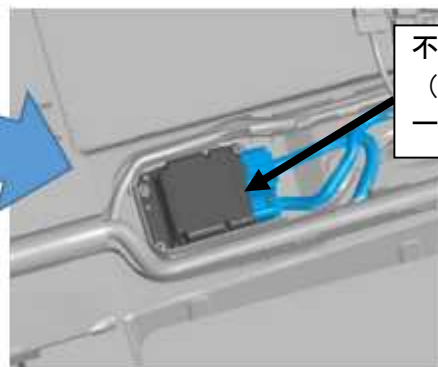
不具合発生箇所
(エアバッグコントロールユニット)

助手席エアバッグにおいて、エアバッグコントロールユニットのプログラムが不適切なため、エアバッグの展開信号がエアバッグのインフレーター（膨張装置）に送信されないものがある。そのため、衝突時にエアバッグが正常に展開せず、最悪の場合、乗員が過度な傷害を負うおそれがある

対策済みソフトウェアを対象車両へ遠隔配信にて配信し、使用者自身でインストール実施してもらう。

識別：インフォメーションディスプレイ内にソフトウェアのバージョン（17.17.17）が表示され確認できるため、特別な識別は行わない。
