改善箇所説明図

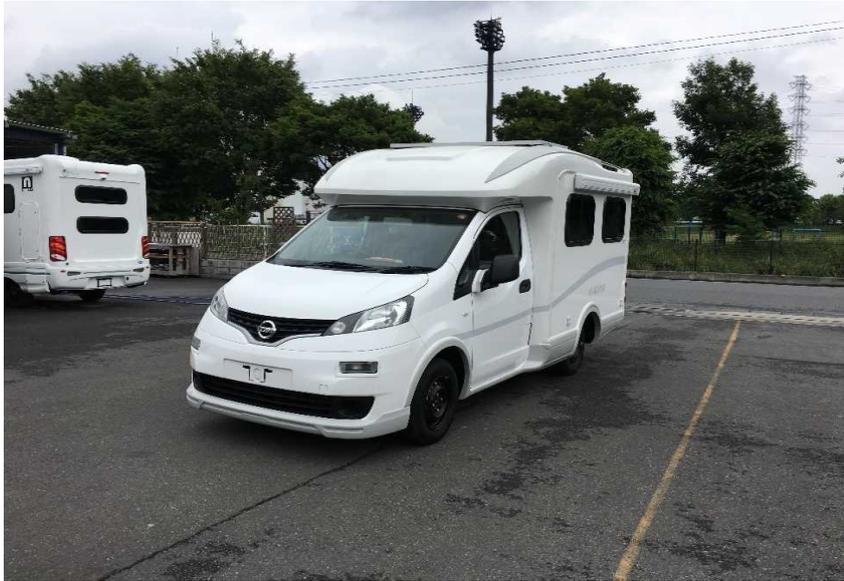
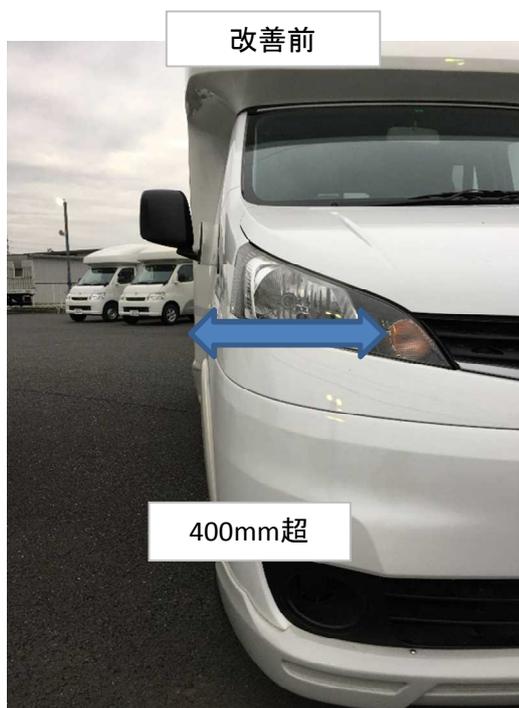
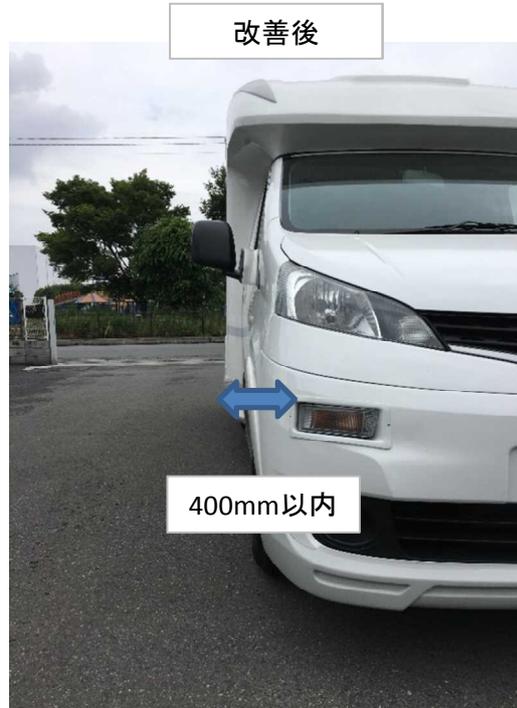
キャンピング車において、前面方向指示器の取り付け位置が不適切なため、道路運送車両の保安基準第41条(方向指示器の照明部の最外縁が自動車の最外側から400mm以内となるよう取り付け)の基準に適合しない。

全車両、フロントバンパーを加工し、方向指示器の取り付け位置を変更する。

識別: 外観上、容易に識別ができるため、特別な識別の追加は行わない。
