改善箇所説明図

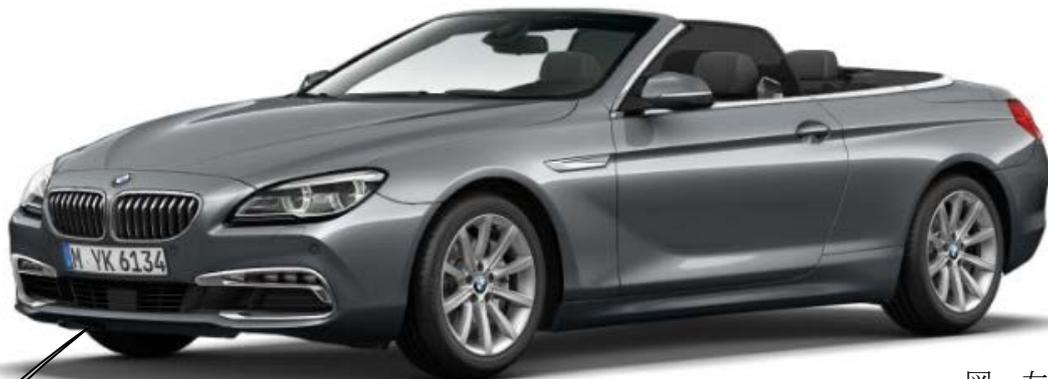
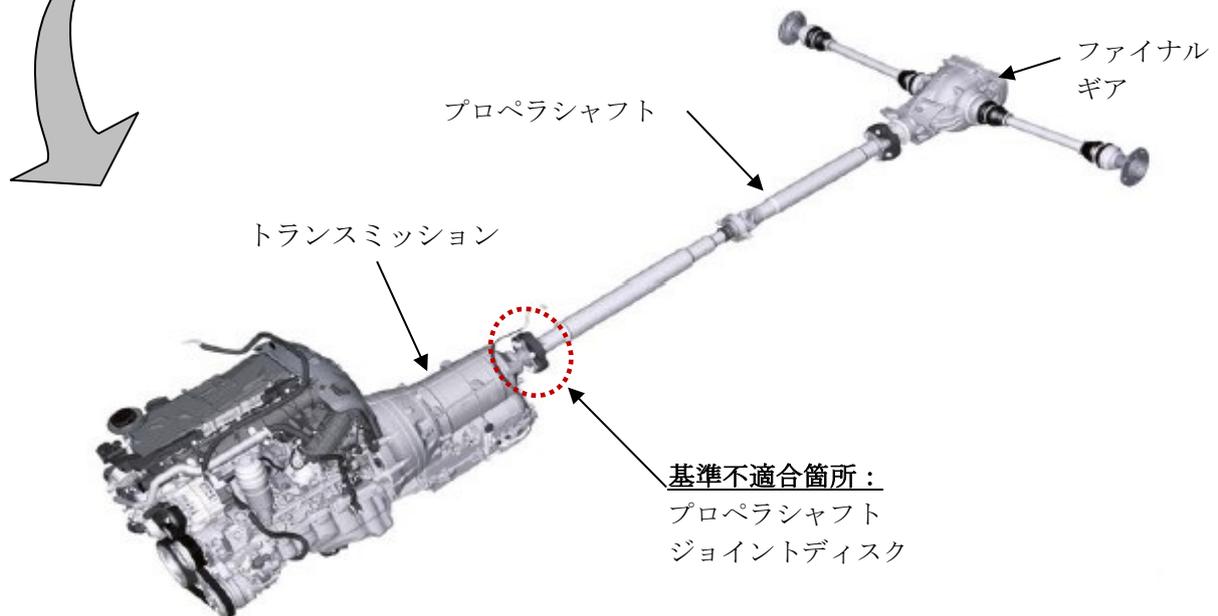
図：左ハンドル車

動力伝達装置において、プロペラシャフトとトランスミッションを接続するジョイントディスクの製造が不適切なため、当該ディスクの強度が不足しているものがある。そのため、駆動トルクによりディスクが破損し、そのままの状態で使用を続けると、走行中に異音が発生、最悪の場合、プロペラシャフトが外れ、走行不能となるおそれがある。

全車両、ゴム製のジョイントディスクに交換する。

識別： 不具合品のジョイントディスクはアルミニウム製であり、外観で判別が可能であるため、特別な識別は行わない。
