## 改善箇所説明図

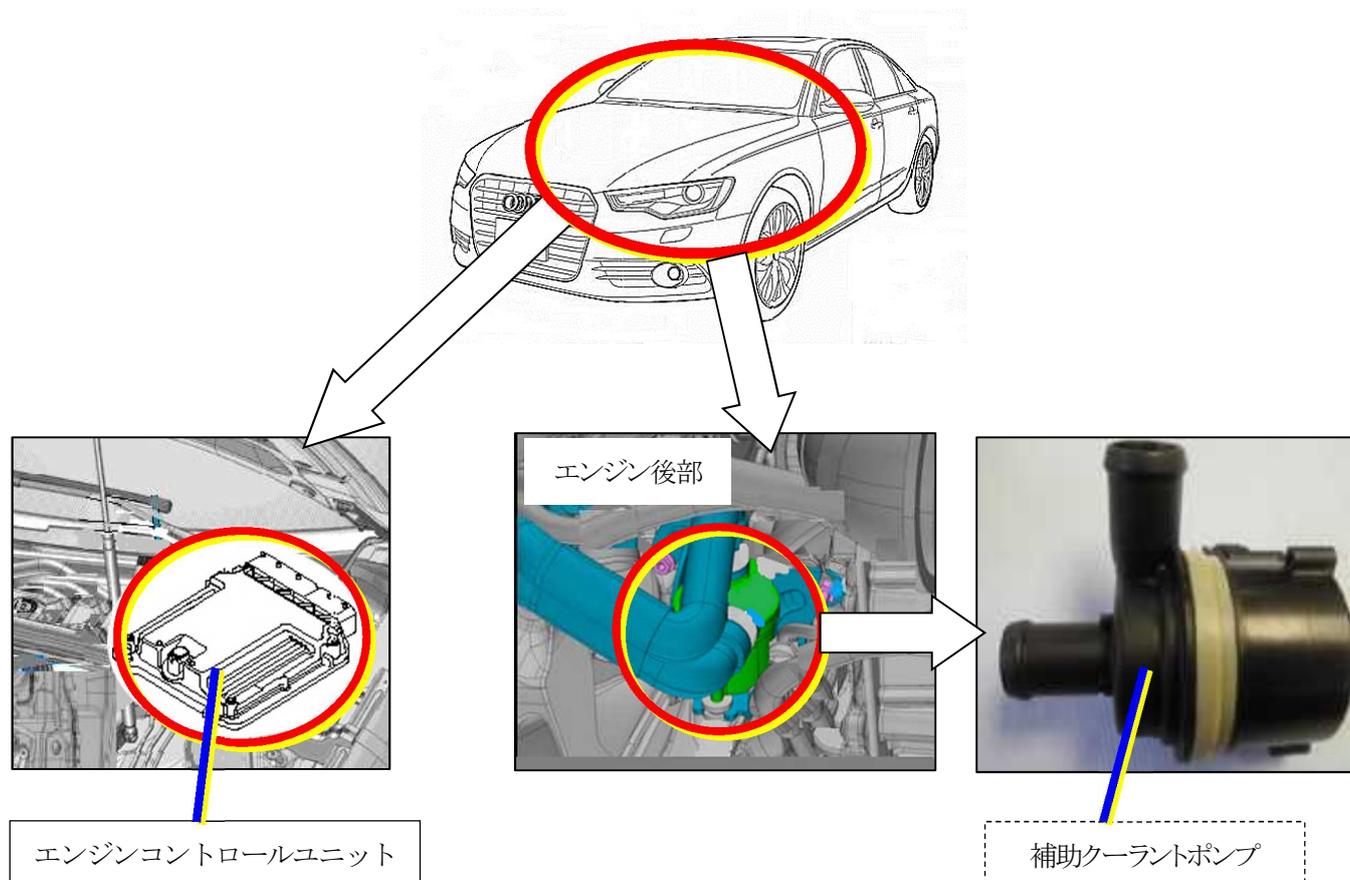
注：  は、プログラム書き換え部を示す。

注：  は、点検/交換部品を示す。

エンジン冷却装置において、補助クーラントポンプの異常を検知するエンジンコントロールユニットのプログラムが不適切なため、異物等により当該ポンプの作動が妨げられた際、電源がポンプに流れ続けるものがある。そのため、ポンプおよびポンプの配線が発熱して溶損し、最悪の場合、火災に至るおそれがある。

全車両、エンジンコントロールユニットのプログラムを変更する。なお、補助クーラントポンプを点検し、故障している場合は、当該ポンプを新品に交換する。

識別：車両識別プレートの下側に、赤色で直径5mm程度のマークを塗布する。
