改善箇所説明図

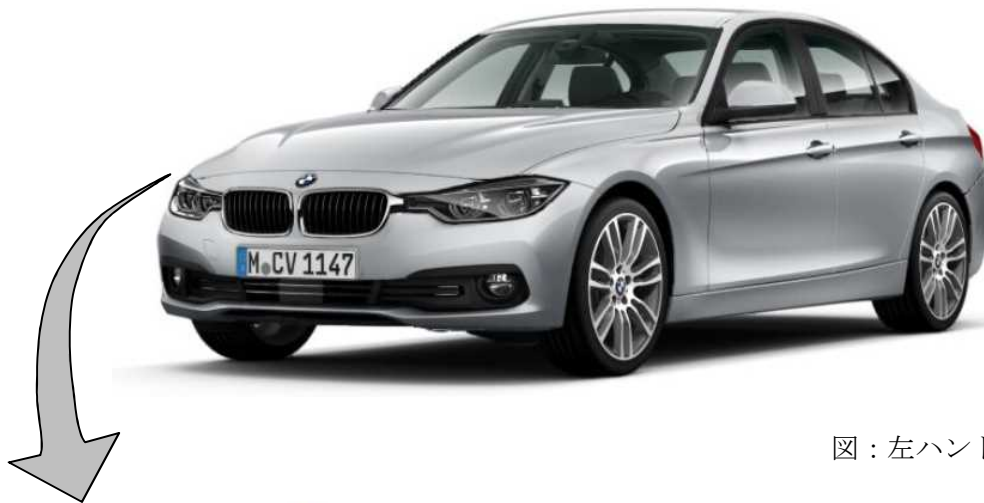
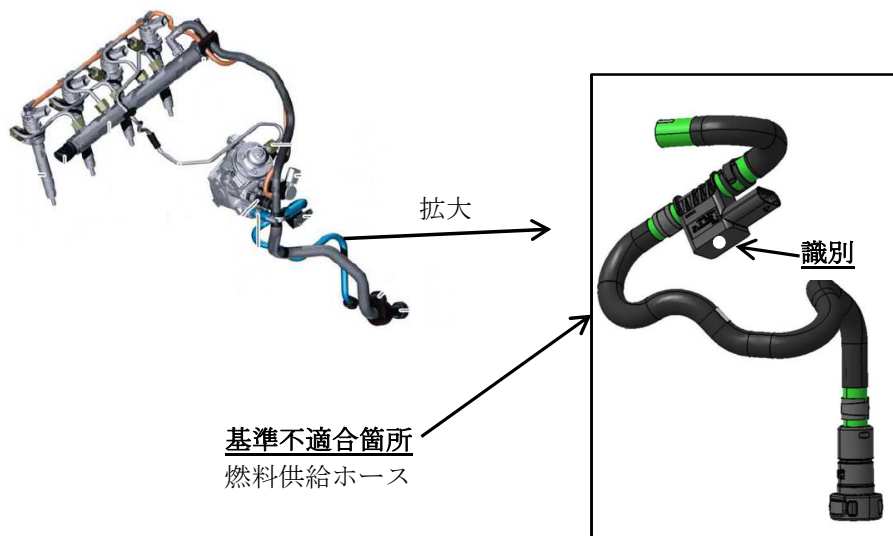
図：左ハンドル車

ディーゼルエンジンの燃料装置において、燃料供給ホースの製造が不適切なため、ホースの厚みが均一でないものがある。そのため、燃料の圧力の変動によって燃料供給ホースが損傷し、最悪の場合、燃料が漏れるおそれがある。

全車両、燃料供給ホースを良品と交換する。

識別：当該ホースのセンサー部に白ペンを塗布する。
