改善箇所説明図

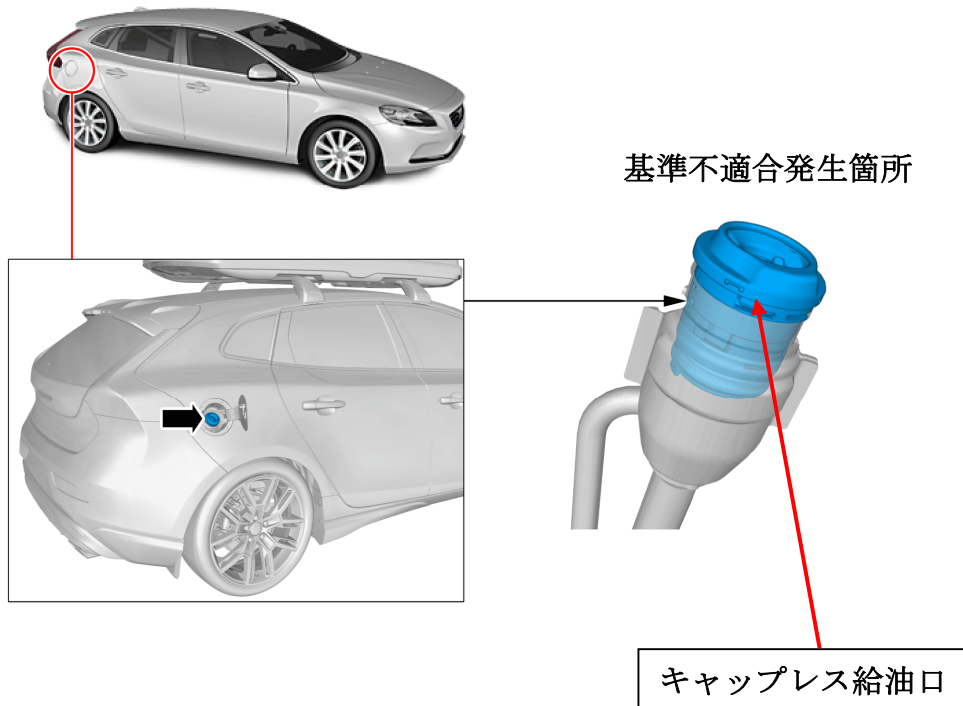
基準不適合発生箇所

燃料装置において、キャップレス給油口のシール材質が不適切なため、洗剤等の水分によりシール性が低下し、雨水等が燃料タンク内に侵入することがある。そのため、そのままの状態で使用を続けると、エンジン出力が低下し、警告灯が点灯、最悪の場合、走行中にエンストし、再始動できなくなるおそれがある。

全車両、キャップレス給油口を対策品に交換する。

右側ドアヒンジ部へ黄色ペイントを塗布する。
