改善箇所説明図

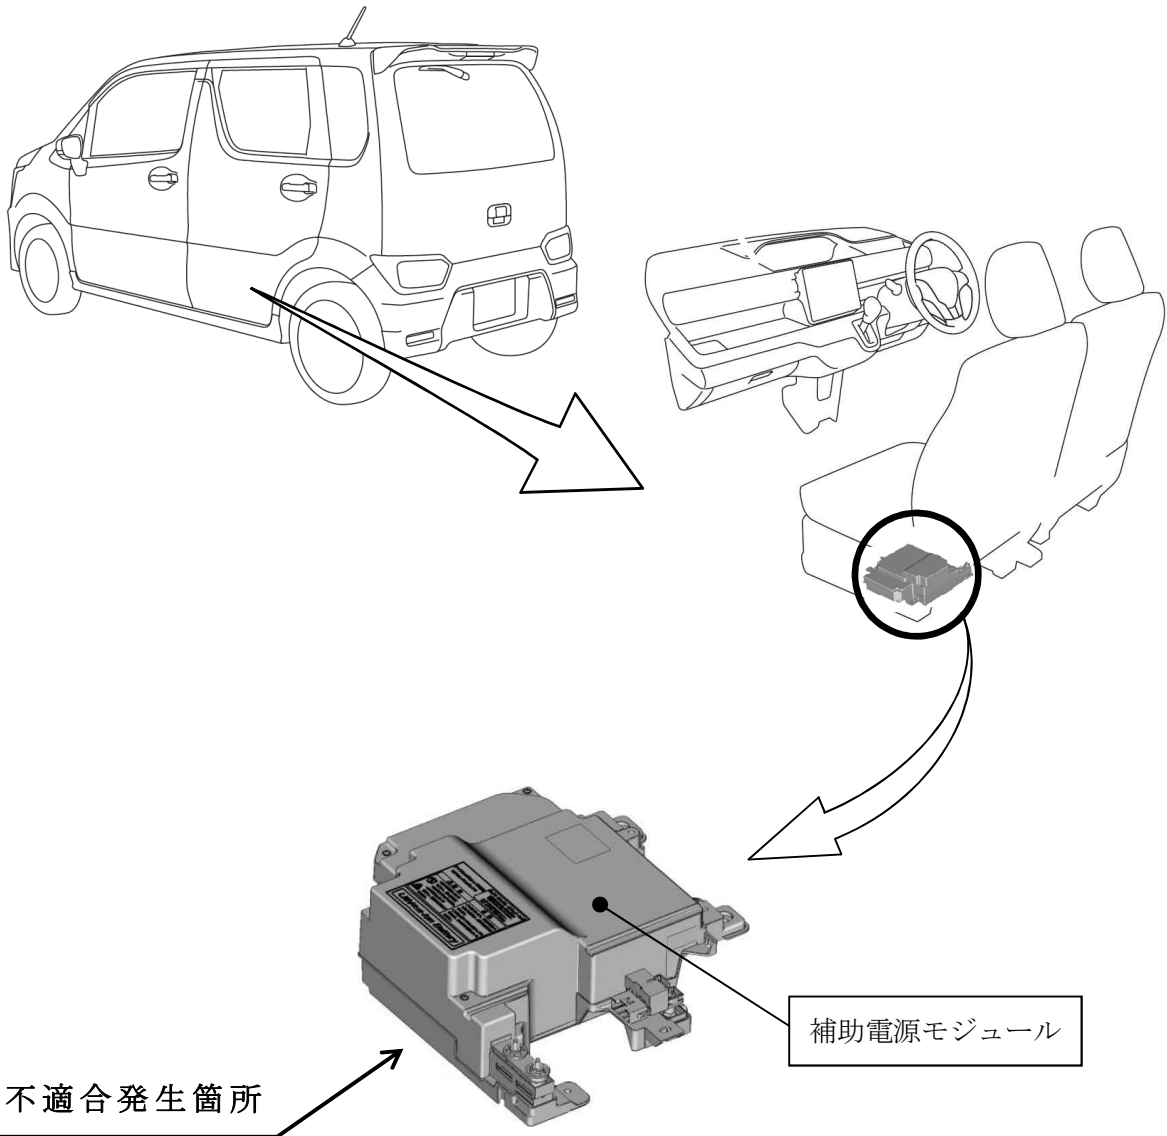
補助電源モジュールの制御プログラムが不適切なため、減速時アイドリングストップ状態から再加速に切り替わる過渡期に、スタータ機能付発電機に流れる大電流を過大と判断し、鉛バッテリーへの充電回路を遮断したままとする保護制御に入ることがある。このため、表示灯が点滅し、そのままの状態で使用を続けると、鉛バッテリーが放電し、最悪の場合、エンストやエンジン始動不能に至るおそれがある。

補助電源モジュールの制御プログラムを書き換える、または、補助電源モジュールを対策品に交換する。

識別：IDプレートに赤色のシールを貼付する。
