改善箇所説明図

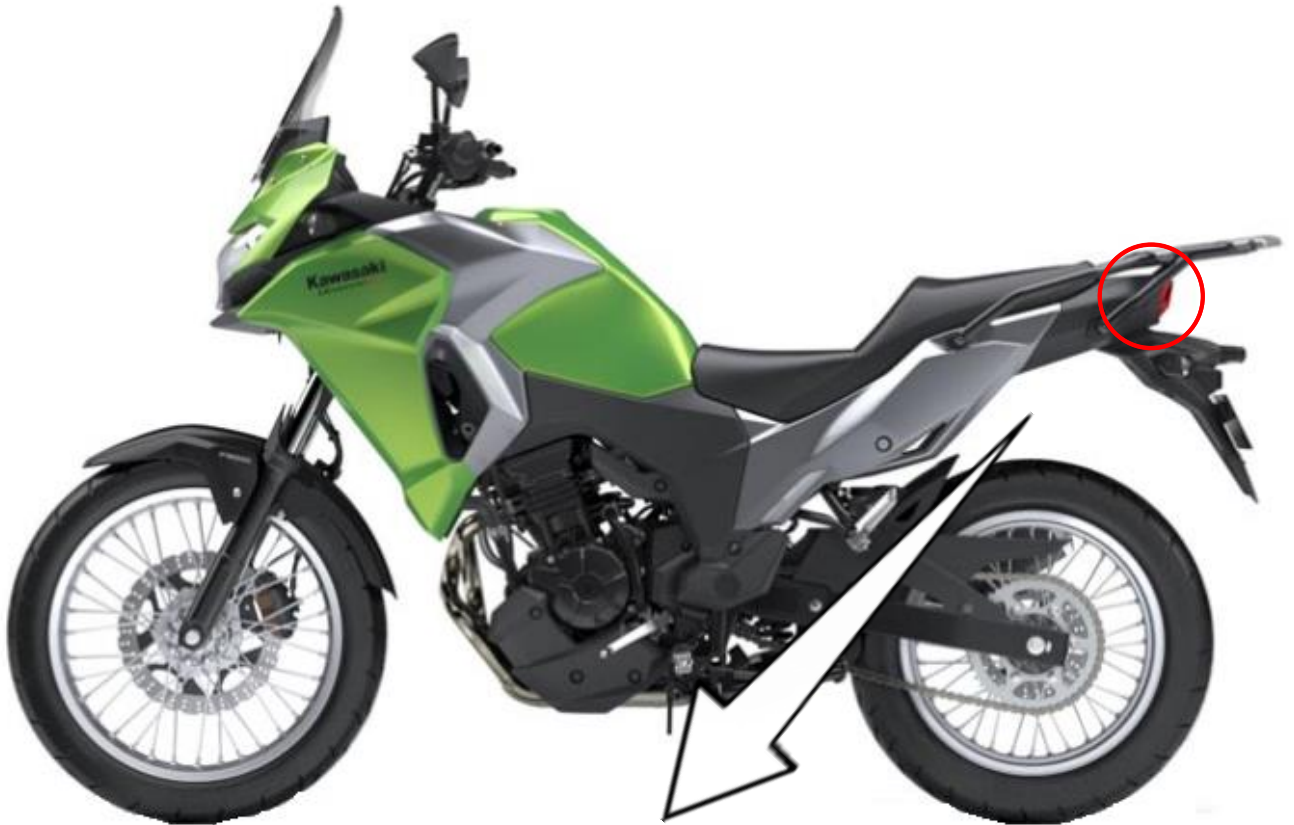
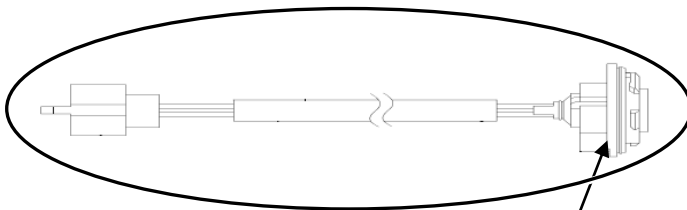
尾灯／制動灯
ソケット部アッシ

基準不適合発生箇所

尾灯と制動灯の兼用灯火において、ソケット部の製造が不適切なため、バルブ固定金具の圧入が不足しているものがある。そのため、走行時の振動で金具が抜け出し、そのままの状態で使用を続けると、金具が外れてバルブが脱落し、最悪の場合、尾灯と制動灯が不灯となるおそれがある。

全車両、尾灯と制動灯のソケット部アッシを良品と交換する。

識別：尾灯／制動灯ソケット部アッシに識別ペイントを追加する。
