改善箇所説明図

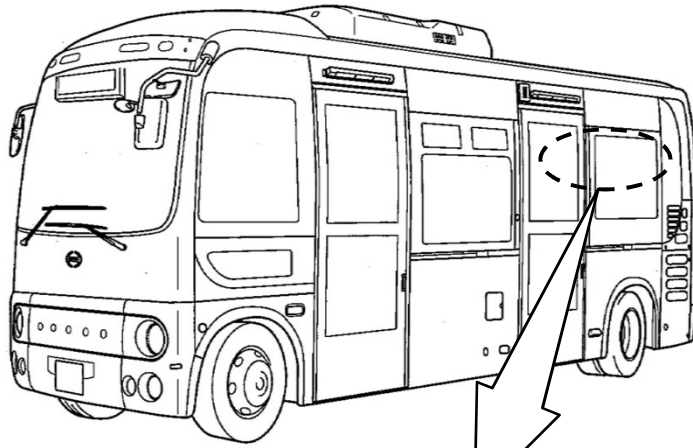
自動変速機E C U

不具合発生箇所

小型バスにおいて、自動変速機のフェールセーフ制御プログラムが不適切なため、車速センサが異常となった場合にフェールセーフが作動せず、走行中に急に低速段へ変速することがある。そのため、最悪の場合、走行中に急減速するおそれがある。

全車両、自動変速機E C Uを対策品に交換する。

識別：改善済車両にはシリアルナンバープレートに白色ペイントを塗布する。
