改善箇所説明図 ②

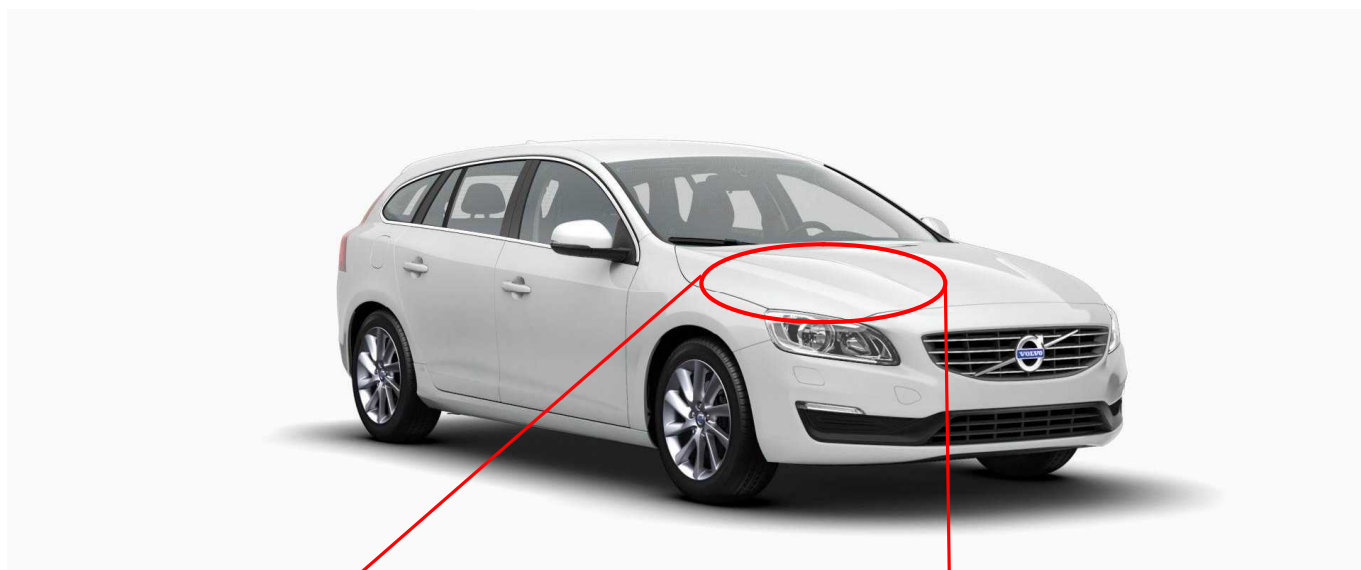
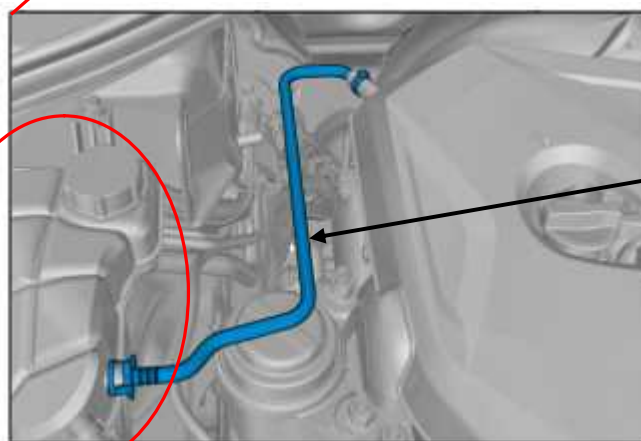
基準不適合発生箇所
(ブリーダーホース)

エンジン冷却装置において、エキスパンションタンクとエンジンをつなぐホース(ブリーダーホース)の耐熱性が不足しているため、特定の条件下(長期間のアイドリング状態等)のエンジン熱の影響により、当該ホースが劣化し、亀裂が生じることがある。そのため、そのままの状態で使用を続けると、亀裂部位から冷却水が漏れ、警告灯が点灯、最悪の場合、オーバーヒートに至るおそれがある。

全車両、ブリーダーホースを対策品に交換する。

運転席ドアヒンジ部へ黄色ペイントを塗布する。
