改善箇所説明図

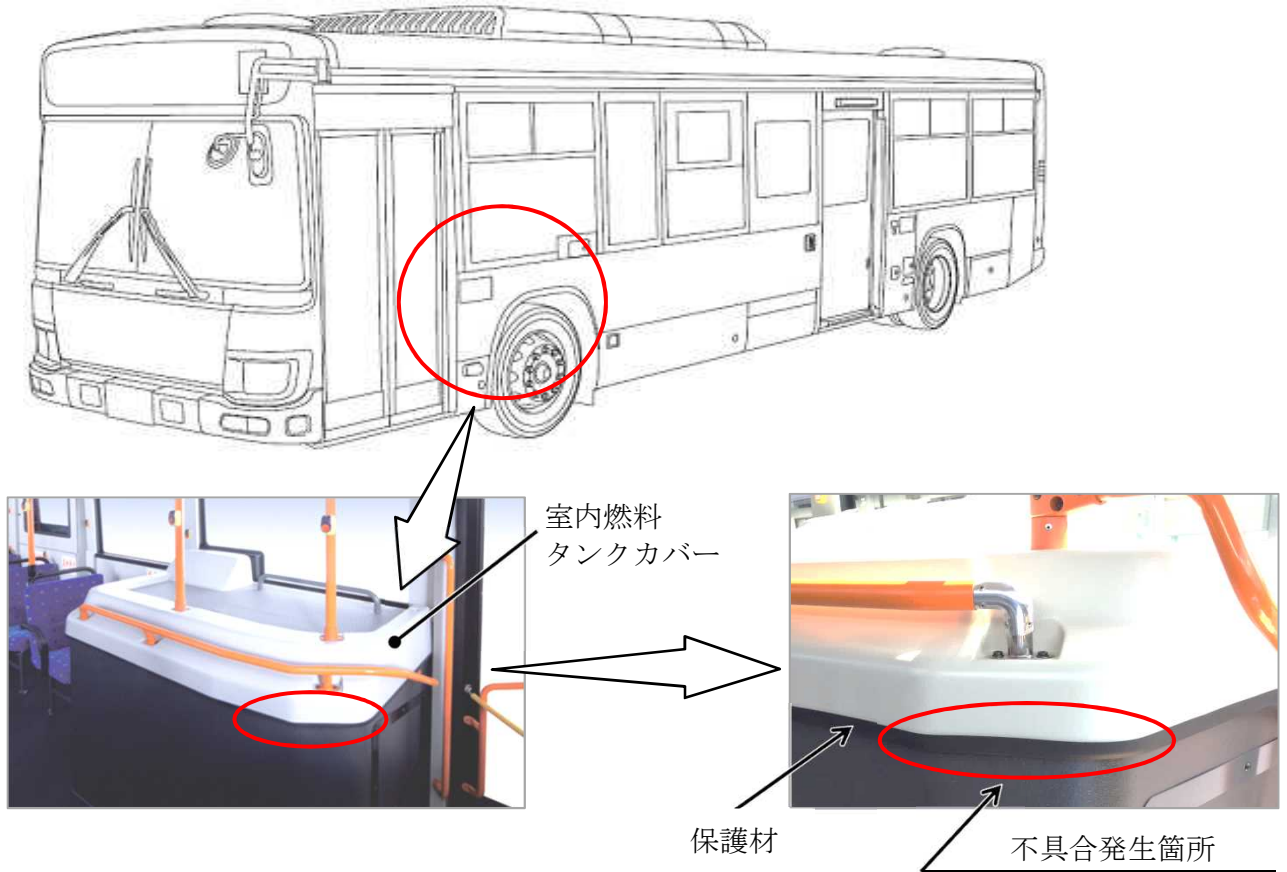
大型・中型路線バスにおいて、室内燃料タンクカバー端部の保護材の材質及び構造が不適切なため、乗客が乗降する際に手荷物等が接触すると、保護材の表皮が摩耗して内部の芯金が露出することがある。そのため、そのまま使用を続けると、乗客が露出した芯金の端部に触れて負傷するおそれがある。

改善の内容：
全車両、室内燃料タンクカバー端部の保護材を対策品に交換する。
