改善箇所説明図

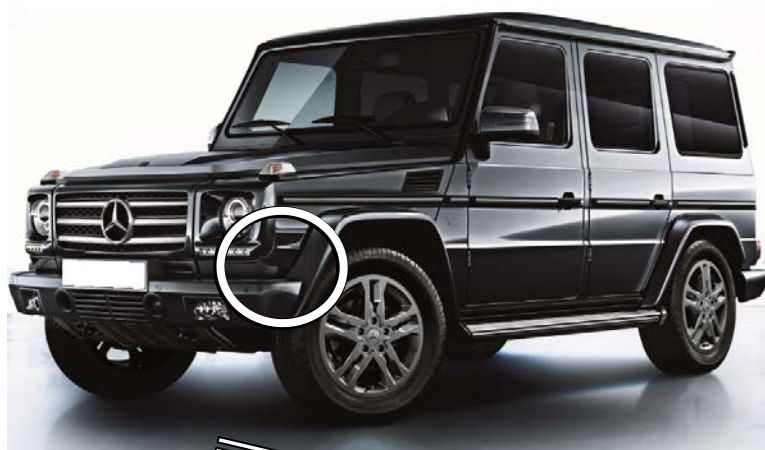
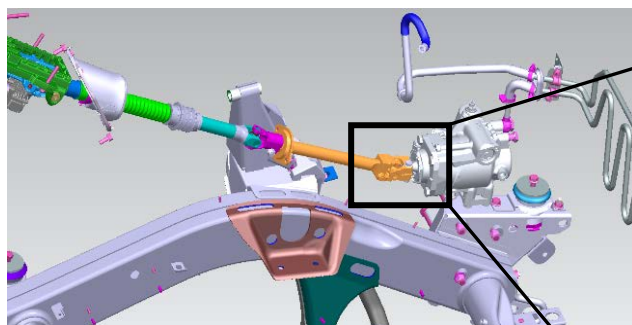
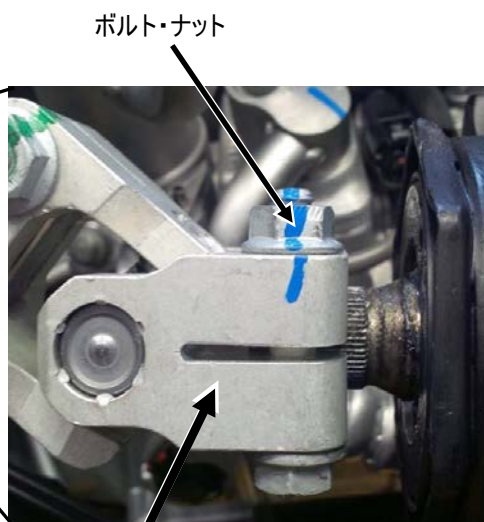
ステアリングカップリング

基準不適合箇所

ステアリングシャフトとステアリングギヤボックスを繋ぐ継手部品（ステアリングカップリング）において、継手部品のナットを締め付けるトルクが不足しているため、すべ切りや低速での切り返し時に継手部品が摩耗することがある。そのため、そのままの状態で使用を続けると、摩耗が進行してハンドル操作をステアリングギヤボックスに伝えることができず、最悪の場合、かじ取り操作ができなくなるおそれがある。

全車両、ステアリングカップリングを新品に交換し、正しい締め付けトルクで固定する。

識別 : ステアリングカップリングに青色ペイントを塗布する。
