## 改善箇所説明図②

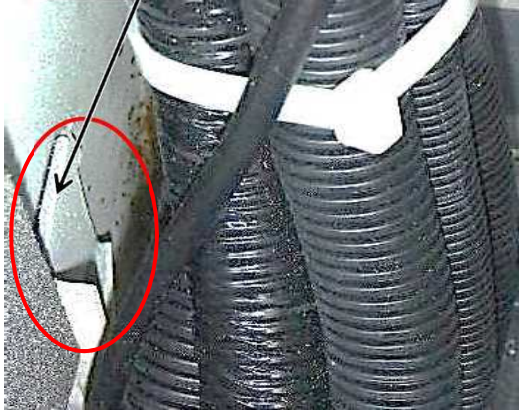
改善前	改善後
<p>運転者席側壁パネルブラケット</p>

大型路線バスにおいて、運転者席側壁パネル内部の配線の配索が不適切なため、配線が側壁パネルブラケットの端部と干渉するものがある。そのため、そのまま使用を続けると、配線の被覆が損傷して短絡し、最悪の場合、扉が開閉できなくなるおそれがある。

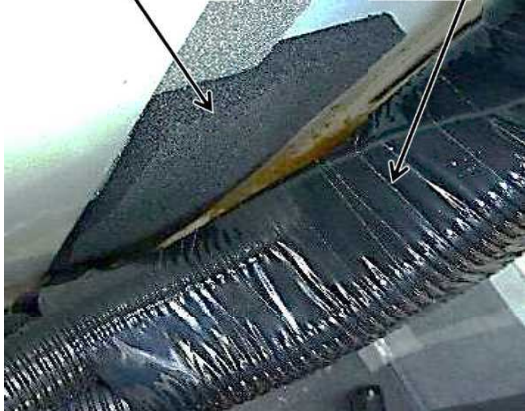
<p>保護材</p> <p>配線</p>

全車両、運転者席側壁パネルブラケットに保護材を追加するとともに、当該部の配線を点検し、損傷している場合は配線を補修する。
