改善箇所説明図

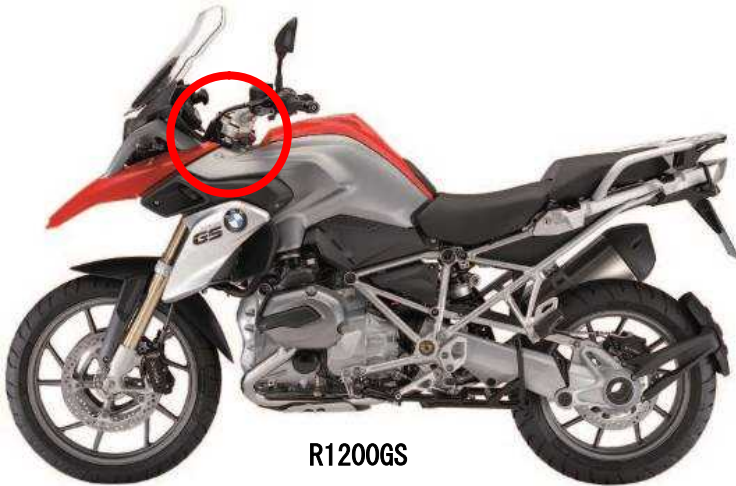
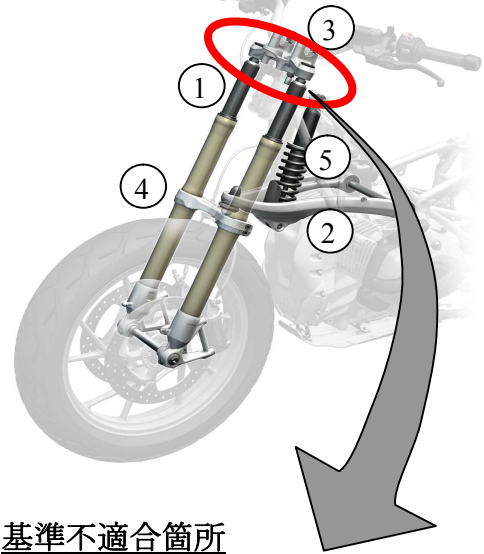
基準不適合箇所

- ① インナーチューブ
- ② トレーリングアーム
- ③ トップブリッジ
- ④ ロアブリッジ
- ⑤ スプリングストラット
- ⑥ コネクティングスリーブ

注：□はブッシュ装着部品を示す

かじ取りホークにおいて、インナーチューブの設計が不適切なため、悪路走行等の衝撃により、インナーチューブとコネクティングスリーブの接続部に隙間が生じることがある。そのため、走行時の振動等により接続部の隙間が拡大し、そのままの状態で使用を続けると、接続部からフォークオイルが漏れて異音が発生し、最悪の場合、インナーチューブがコネクティングスリーブから外れ、転倒するおそれがある。

全車両、インナーチューブを補強するためにブッシュを追加する。なお、インナーチューブを点検し、隙間が生じている場合は、ブッシュ付インナーチューブと交換する。また、取扱い説明書にインナーチューブの点検に関する項目を追加する。
