## 改善箇所説明図②

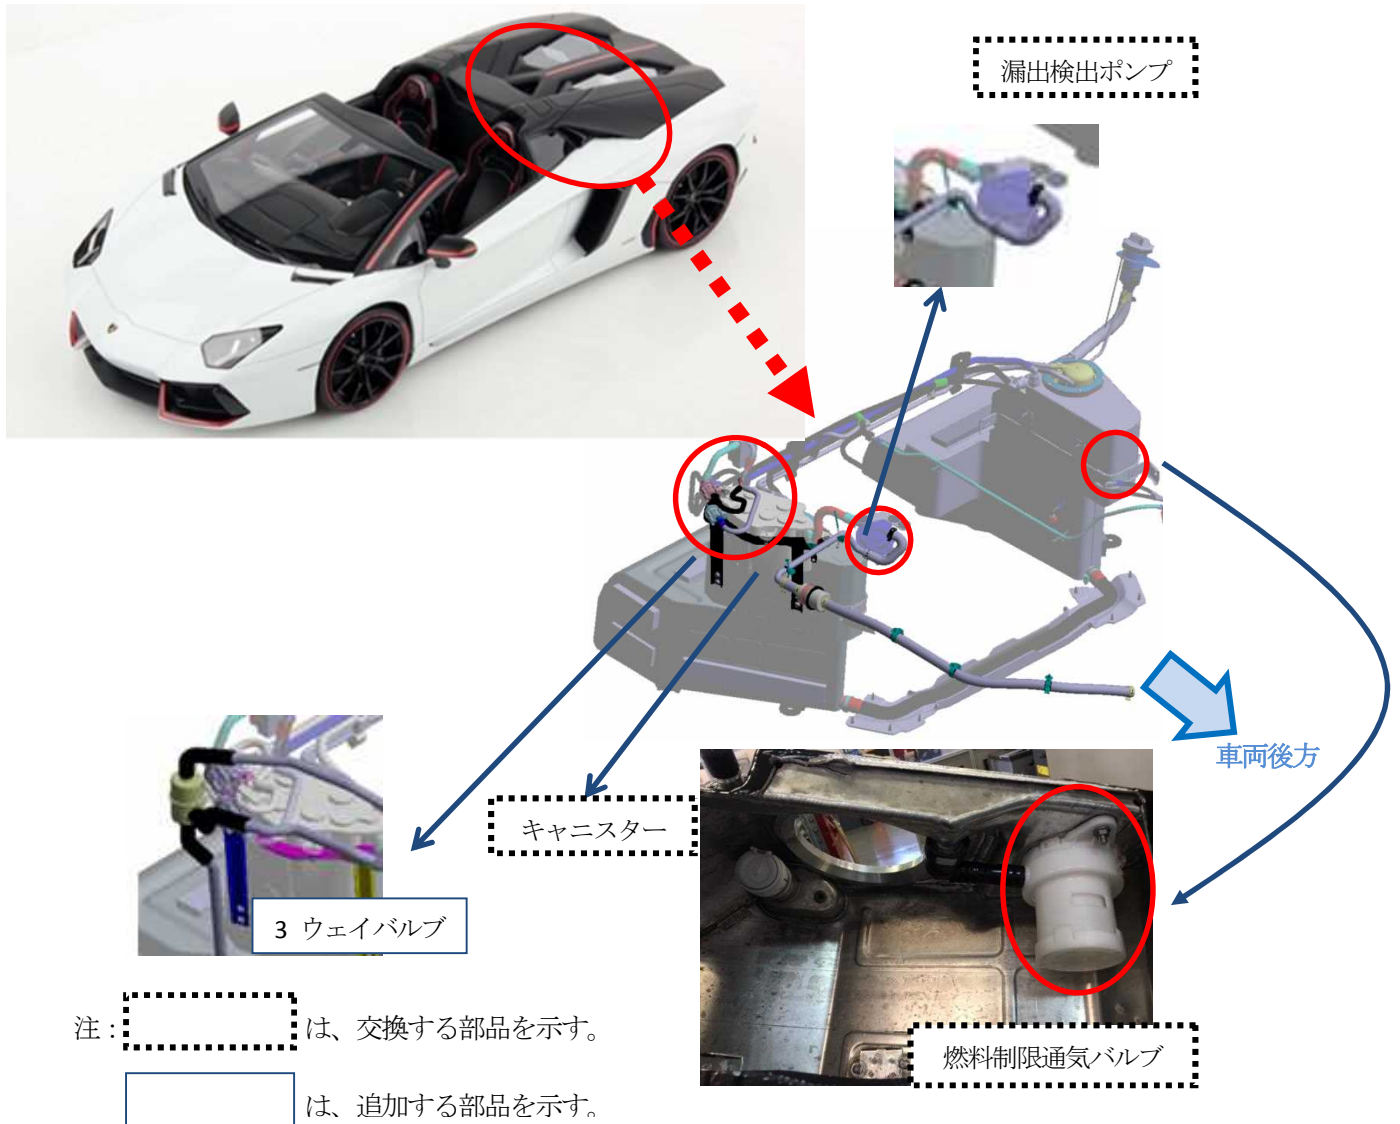
燃料蒸発ガス抑止装置において、燃料タンク内の蒸発ガスの吸入を制御するバルブ（燃料制限通気バルブ）の制御のしきい値が不適切なため、燃料満タン時に特定の運転操作等を行うと燃料が液体のままキャニスターに侵入することがある。そのため、キャニスターの掃気ホースから燃料または、燃料蒸発ガスが漏れるおそれがある。

全車両、燃料制限通気バルブを対策品に交換し、キャニスターおよび漏出検出ポンプを新品に交換する。また、3ウェイバルブを追加して燃料蒸発ガス排出経路を変更する。
