改善箇所説明図

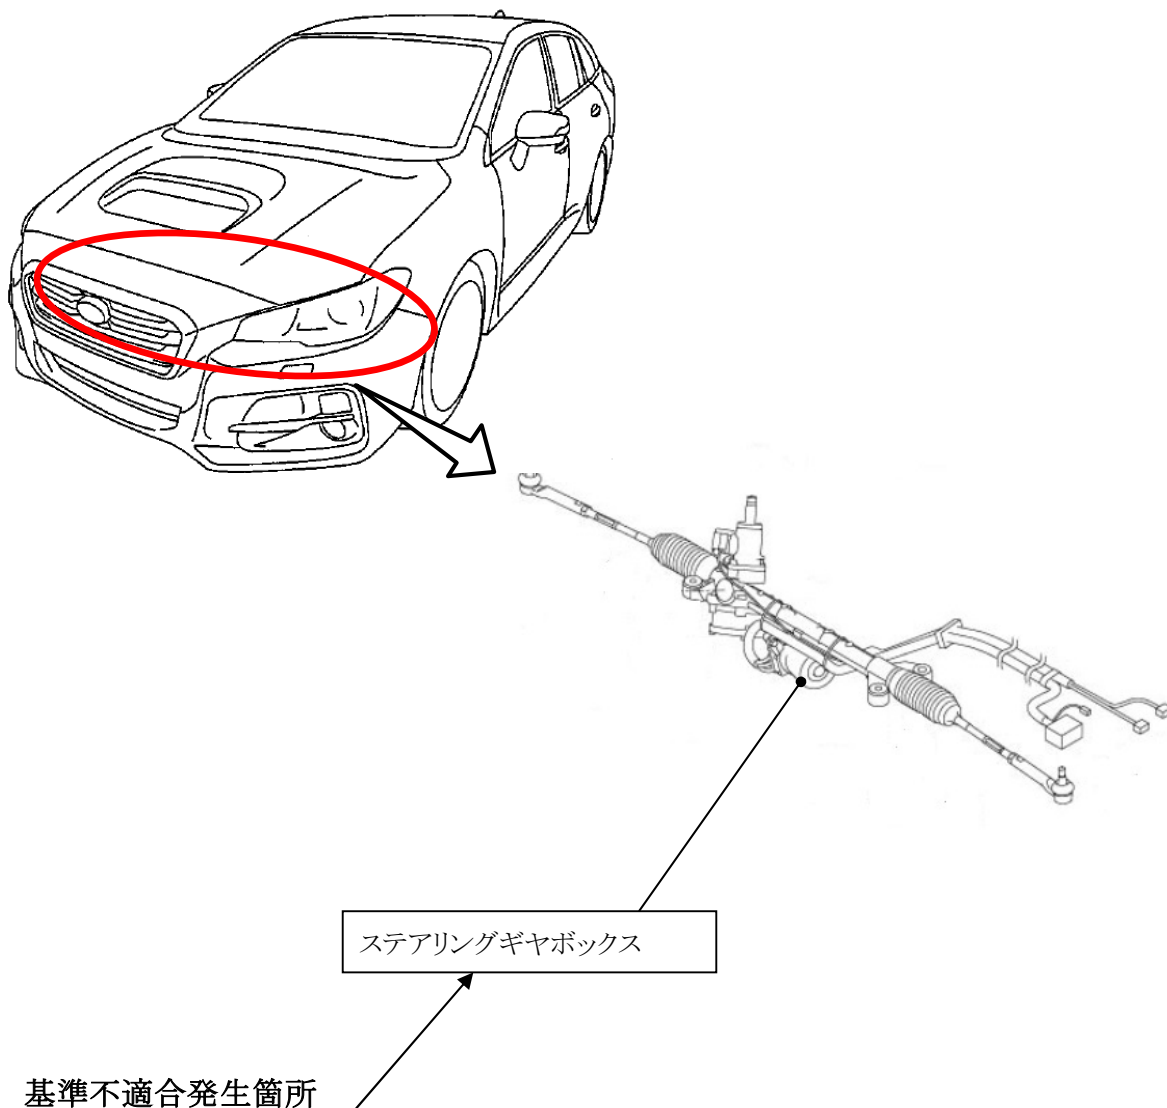
ステアリングギヤボックスにおいて、ラックギヤの製造が不適切なため、強度が不足しているものがある。そのため、使用過程において、損傷し、最悪の場合、ハンドル操作ができなくなるおそれがある。

全車両、ステアリングギヤボックスを点検し、該当するものはステアリングギヤボックスを良品に交換する。
