不具合箇所説明図

GT 3013比較

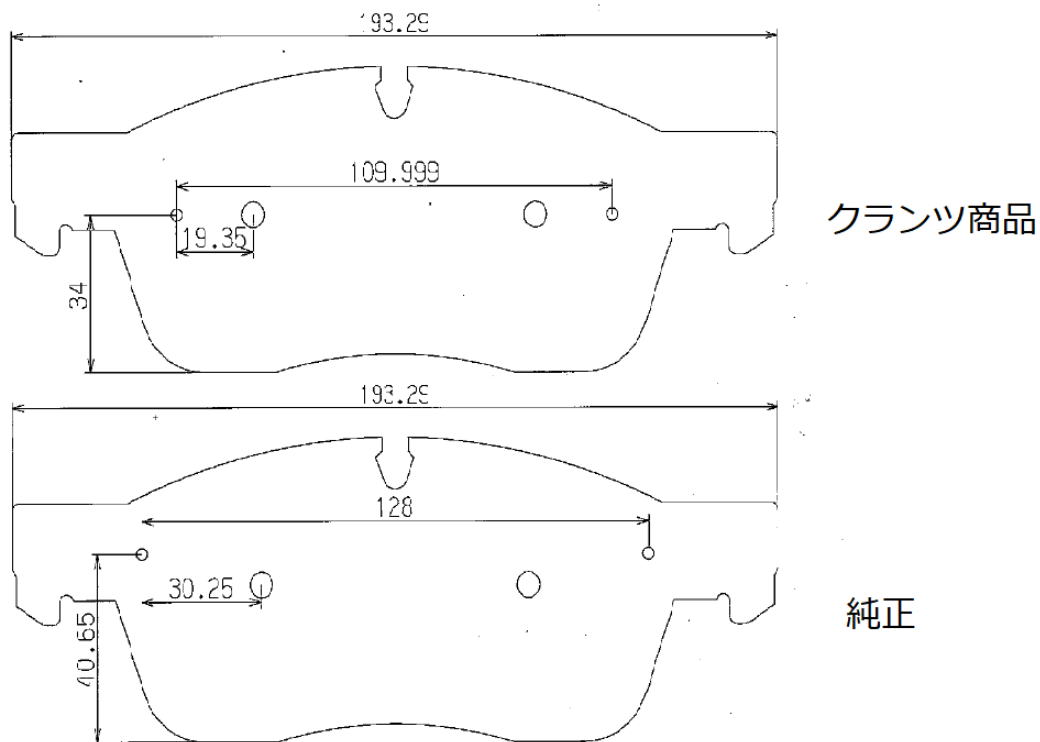
不適合発生箇所

後付け部品のメルセデス・ベンツ（ML350、GLE350D、GLS350D）用フロントブレーキパッドの設計が不適切なため、インナーブレーキパッドの裏板止めピンが正規位置より内側に取り付けられている。そのため、ピンがキャリパーピストンに接触し、ピストンが破損することがある。

裏板止めピン位置を正規の位置へ修正したブレーキパッドに無償交換する。
