改善箇所説明図

ワイパーモーター

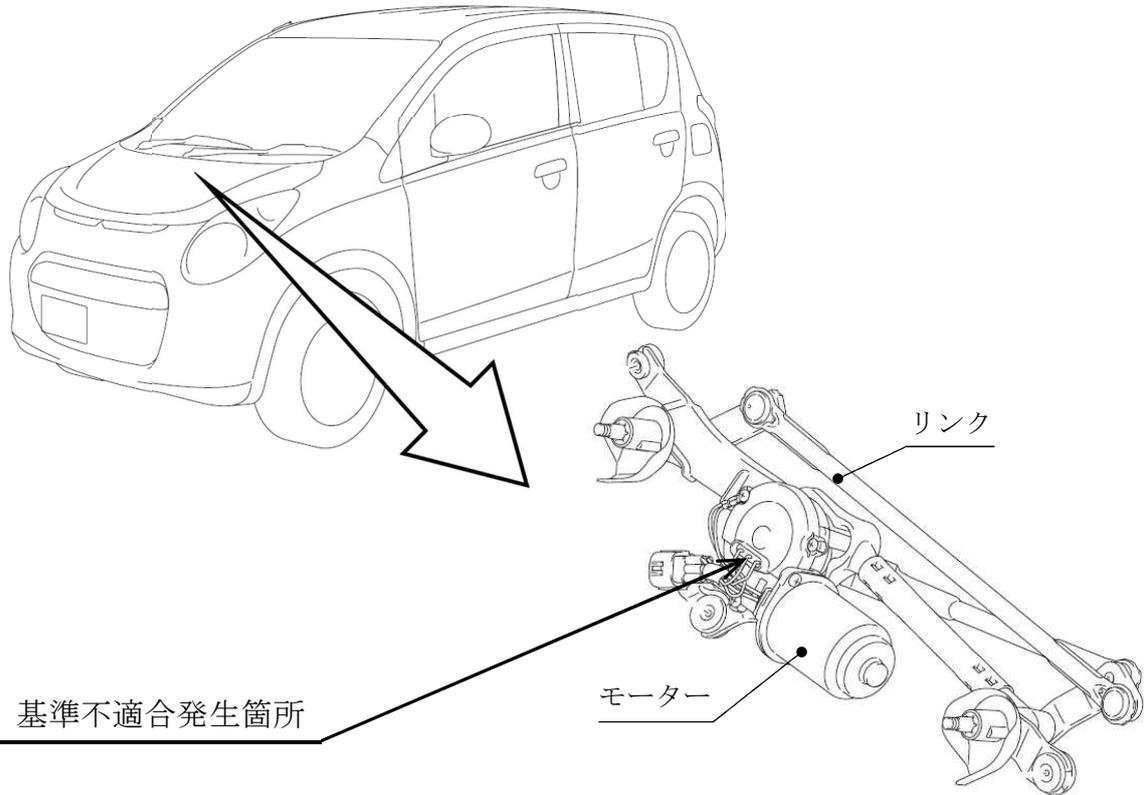
基準不適合発生箇所

フロントワイパーにおいて、モーターの防水構造が不適切なため、外部からの水がモーター内部に浸入し、モーター内部の部品が腐食することがある。そのため、そのまま使用を続けると腐食が進行し、最悪の場合、ワイパーが作動しなくなるおそれがある。

全車両、ワイパーモーターを対策品と交換する。

識別：IDプレートに黄緑色のシールを貼付する。

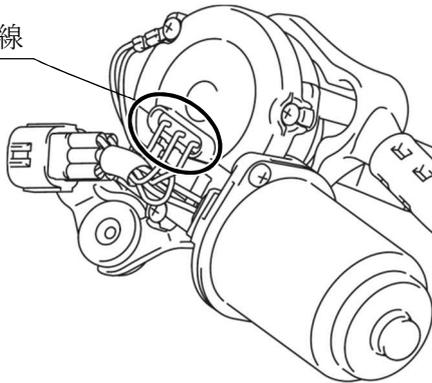
【モーター改善前】

リード線

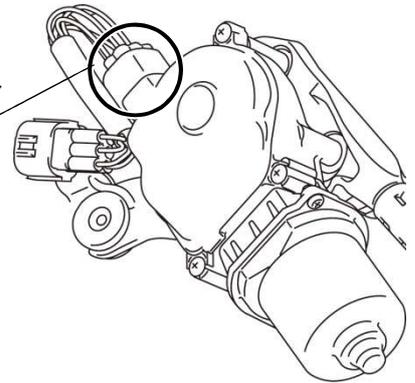
【モーター改善後】

防水コネクタ
