# 改善箇所説明図

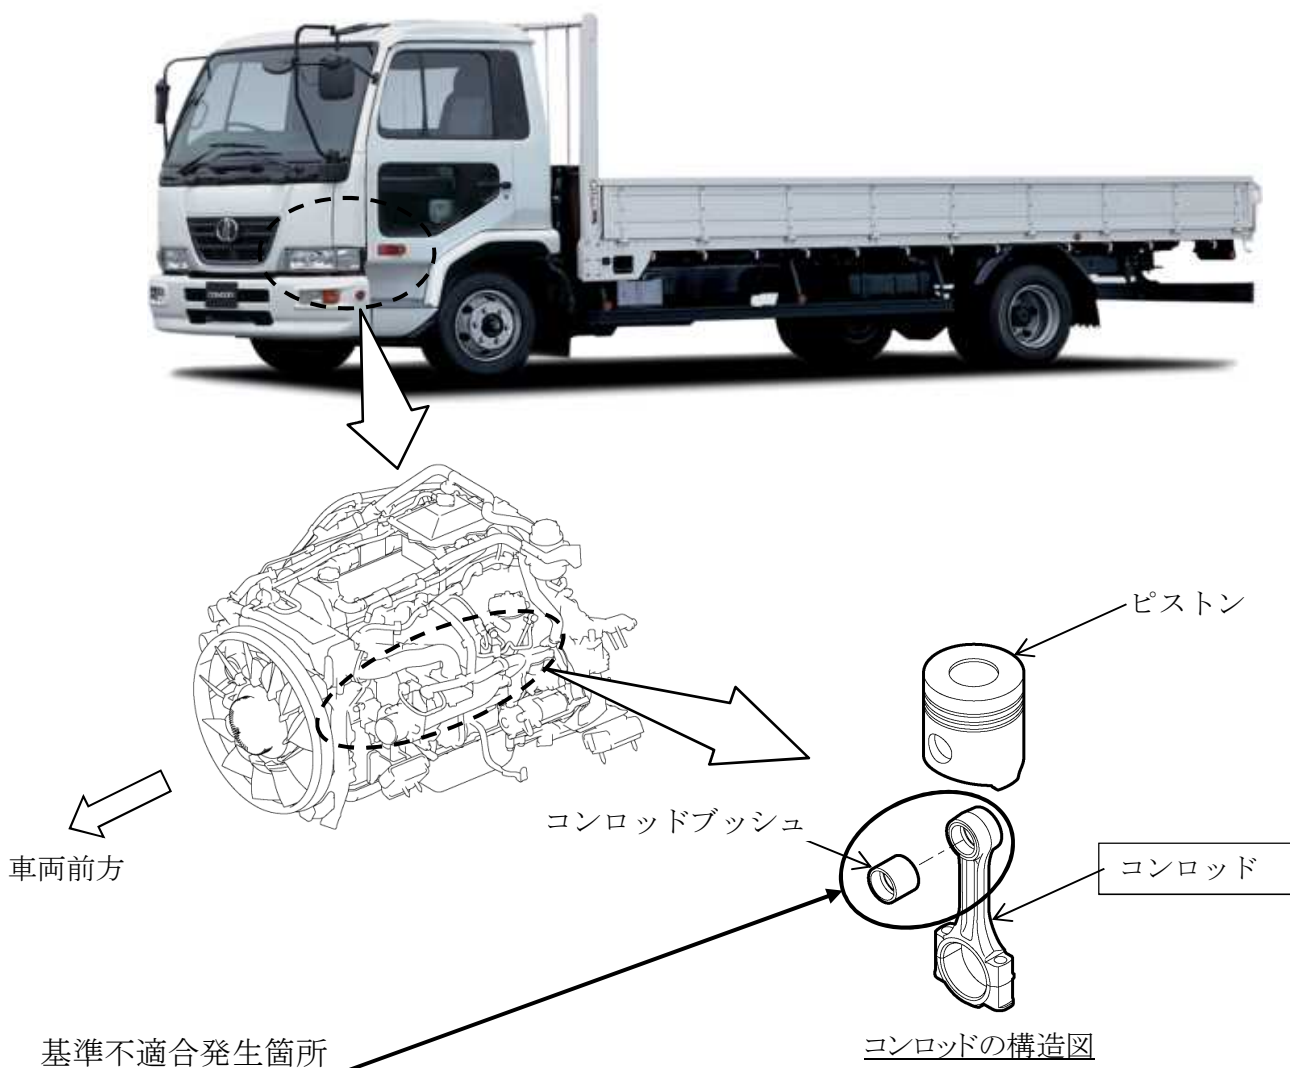
中型トラックのエンジンにおいて、コンロッドブッシュ挿入時の製造条件が不適切なため、ブッシュの保持力が不足しているものがある。そのため、そのまま使用を続けると、当該ブッシュが摩耗、損傷することで異音が発生し、最悪の場合、エンジンが破損して走行できなくなるおそれがある。

全車両、コンロッドの製造番号を点検し、対象となるものはコンロッドを良品に交換する。

識別： シリンダーヘッドカバー上部に黄色のペイントを塗布する。
