改善箇所説明図

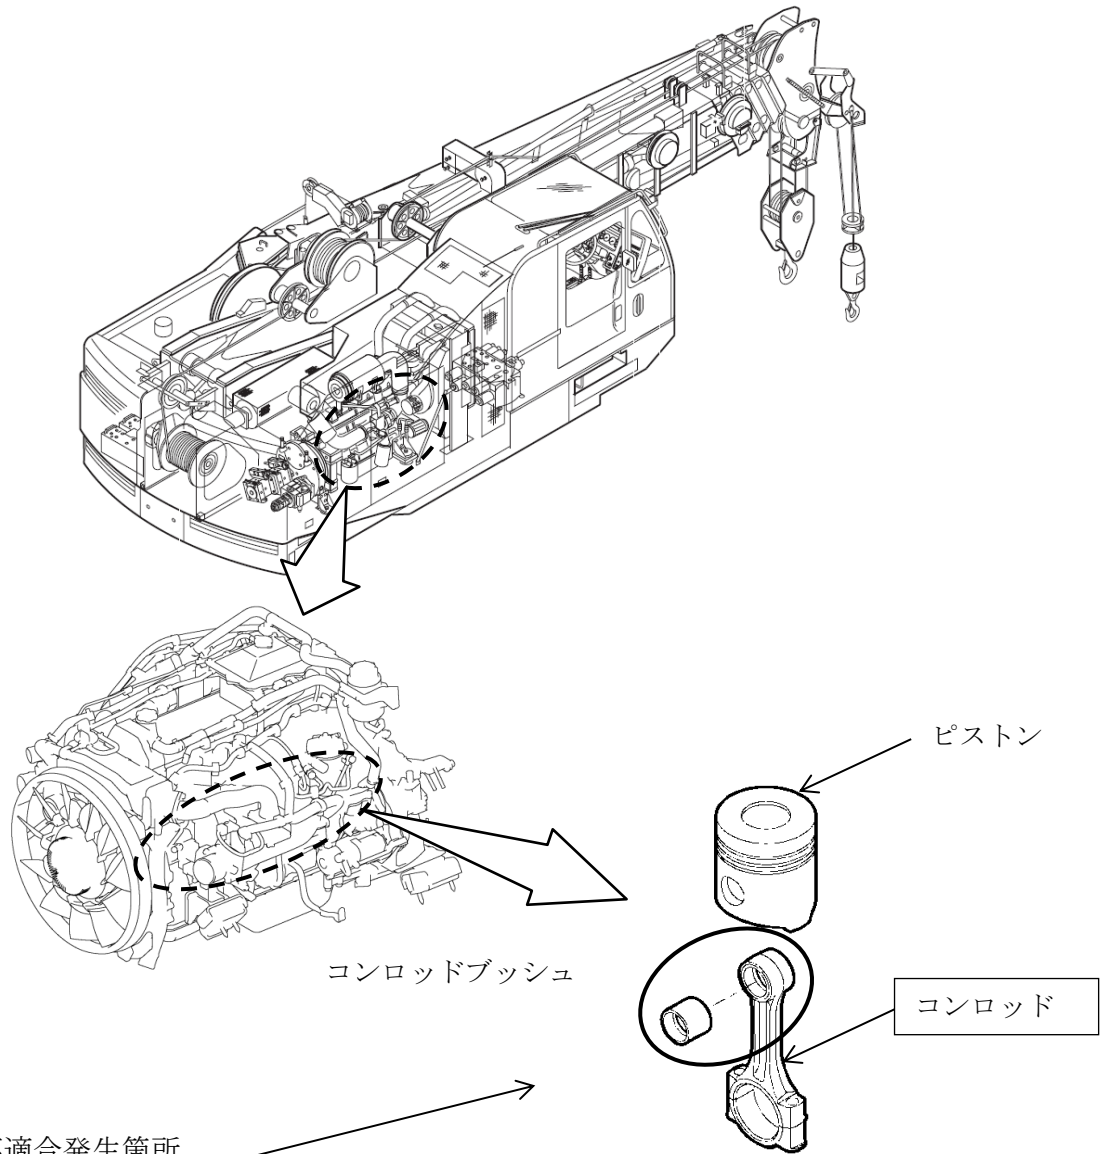
基準不適合発生箇所

ホイール・クレーンのエンジンにおいて、コンロッドブッシュ挿入時の製造条件が不適切なため、ブッシュの保持力が不足しているものがある。そのため、そのまま使用を続けると、最悪の場合、エンジンが破損し、走行できなくなるおそれがある。

全車両、コンロッドの製造番号を点検し、対象となるものはコンロッドを良品に交換する。

改善済車両にはシリンダヘッドカバーに黄色ペイントを塗布する。
