# 北海道内遊戯施設海賊船事故調査報告書

平成29年10月

社会資本整備審議会

ルスツリゾート カントリーランド「バイキング」

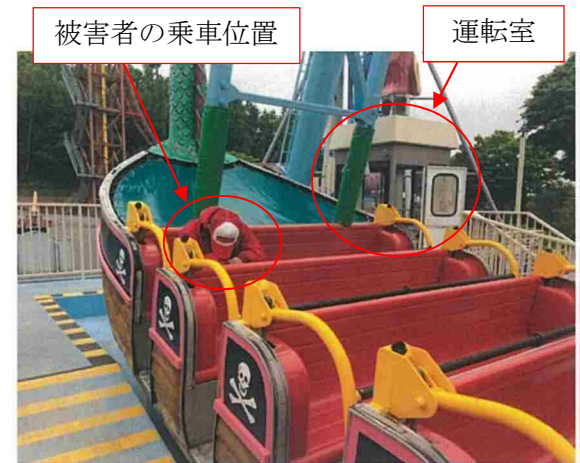
- ・事故時の乗客は3名であり、運転室から見て右側最後列の席に横一列にかたまって乗車していた。
- ・被害者は運転室から見て一番奥側に乗車していた（写真4）。
- ・被害者の話では、右手を安全バーから離れた際に、体勢を崩して安全バーからすり抜け、プラットホームへ転落したとのことであった（写真5、6）。
- ・運転開始から最高速度に達した後、約1分間自由運動させて、振り幅が約40度になった状態で、運転室から見て右から左に振れる最中の最下点（プラットホーム）付近で転落した。
- ・事故時の天候は小雨であった。
- ・これまでに今回と同様の事故が発生したことはなかった。

写真4 被害者の乗車位置

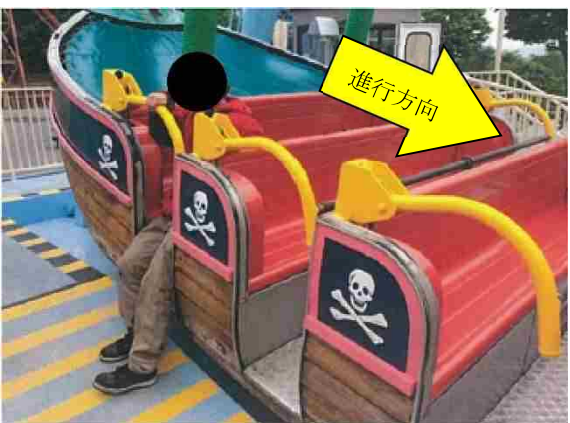
写真5 転落時の状況

本事故は、被害者が安全バーから片手を離した際にバランスを崩し、安全バーの下側から体がすり抜け、座席部分から床面に滑り落ちた後、客席部分の乗降口からプラットフォームに転落したものである。

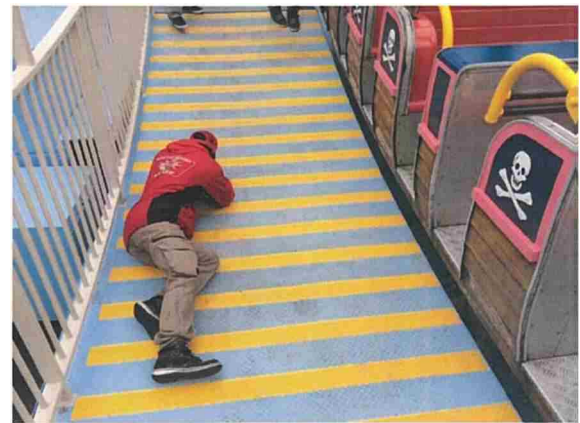
写真6 転落した位置

被害者がプラットフォームに転落したのは、座席部分から滑り落ちることを防止する構造となっていないにも関わらず、床面の真横に乗降口があり、その箇所には扉等も設置されておらず、客席外部への転落を防止する構造となっていなかったためと考えられる。

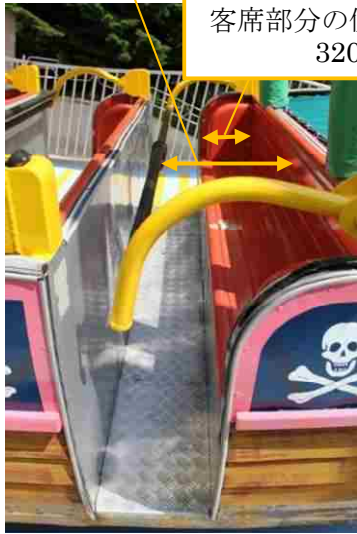
- ・客席の背もたれと安全バー間の寸法は520mm、客席部分の側壁奥行寸法は320mmである（写真7）。
- ・客席部分の側壁先端と安全バー間の寸法は200mm、客席部分の乗降口の幅寸法は310mmである（写真8）。
- ・安全バーは乗客の体を完全に固定するものではなく、基本的には乗客が安全バーをつかんで使用するものである。
- ・客席側面部分から体の抜け出しはないが、体が固定されていないため、正常姿勢からバランスを崩した場合、安全バーの下側に体がすり抜け、足が客席外部に出るおそれがある構造となっている（写真9、10）。
- ・客席部分からの滑り落ちを防止する滑り止め等は設置されていない。

客席の背もたれと安全バー間の寸法 520mm

写真7 客席部分外観

座席部分については滑り止め等がなく、乗客がバランスを崩し、正常姿勢を維持できなくなった場合に、乗客が座席部分から滑り落ちることを防止するような構造となっていなかったことが認められる。

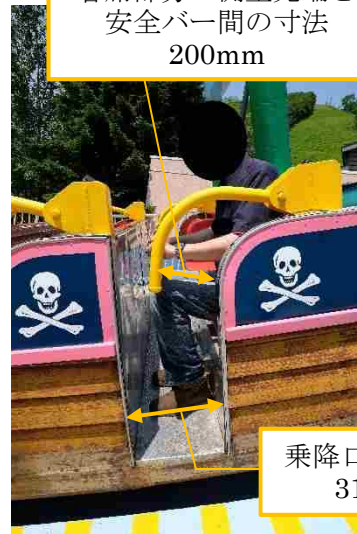
客席部分の側壁先端と安全バー間の寸法 200mm

写真8 客席部分外観（乗車した状態）

また、客席部分への乗降口が床面の真横に設置されていること、乗降口には扉等が設けられていなかったことから、乗客が客席部分から転落することを防止するような構造となっていなかったことが認められる。

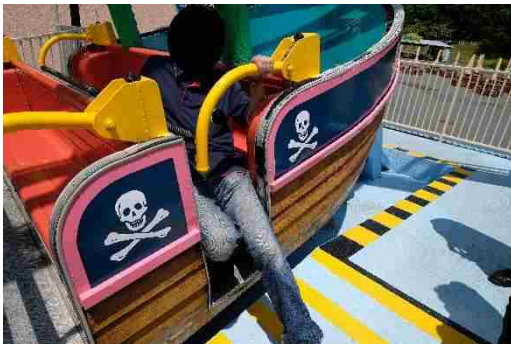
写真9 客席部分から足が出た状態

被害者が安全バーをすり抜け、座席部分から床面に滑り落ちたのは、乗客がバランスを崩し、正常姿勢を維持できなくなった場合において、乗客が座席部分から滑り落ちることを防止する構造となっていなかったためと考えられる。

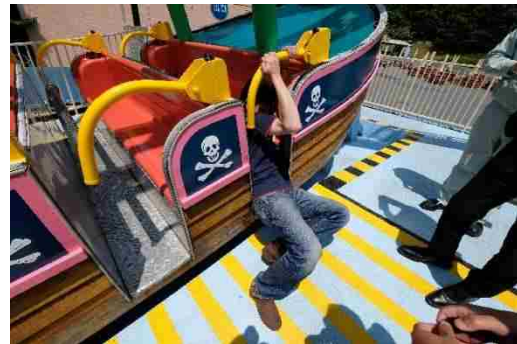
写真10 客席部分から体が出た状態

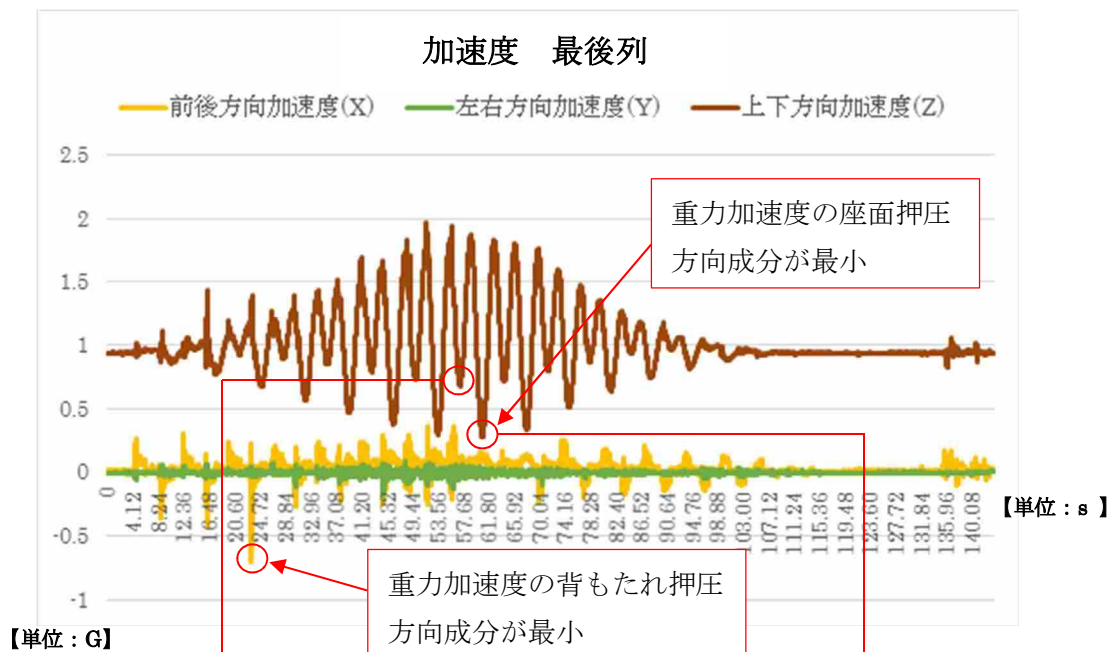
図6 加速度測定結果（最後列）

- ②最前列と最後列とでは、最後列の加速度の方が大きい。
- ③上下方向の加速度は最大2G、最小0.3G程度であった。
- ④前後方向の加速度は最大0.4G、最小-0.7G程度であった。
- ⑤横方向の加速度はほとんどない状態であった。

事故機は客席部分が振り子のような揺動運動を繰り返し行うものであり、2.4.4に示したように、横方向の加速度はほとんどない状態であるが、後ろ方向（体が前のめりになる方向）及び下方向（体が浮き上がる方向）の加速度が大きいことが認められる。加速度と客席部分の振れの関係は図6に示すとおり、客席部分の振り幅が最大となった際に重力加速度の座面押圧方向成分が最小となり、その状態で乗客が安全バーから片手を離した場合、バランスを崩しやすくなることが考えられる。
