改善箇所説明図

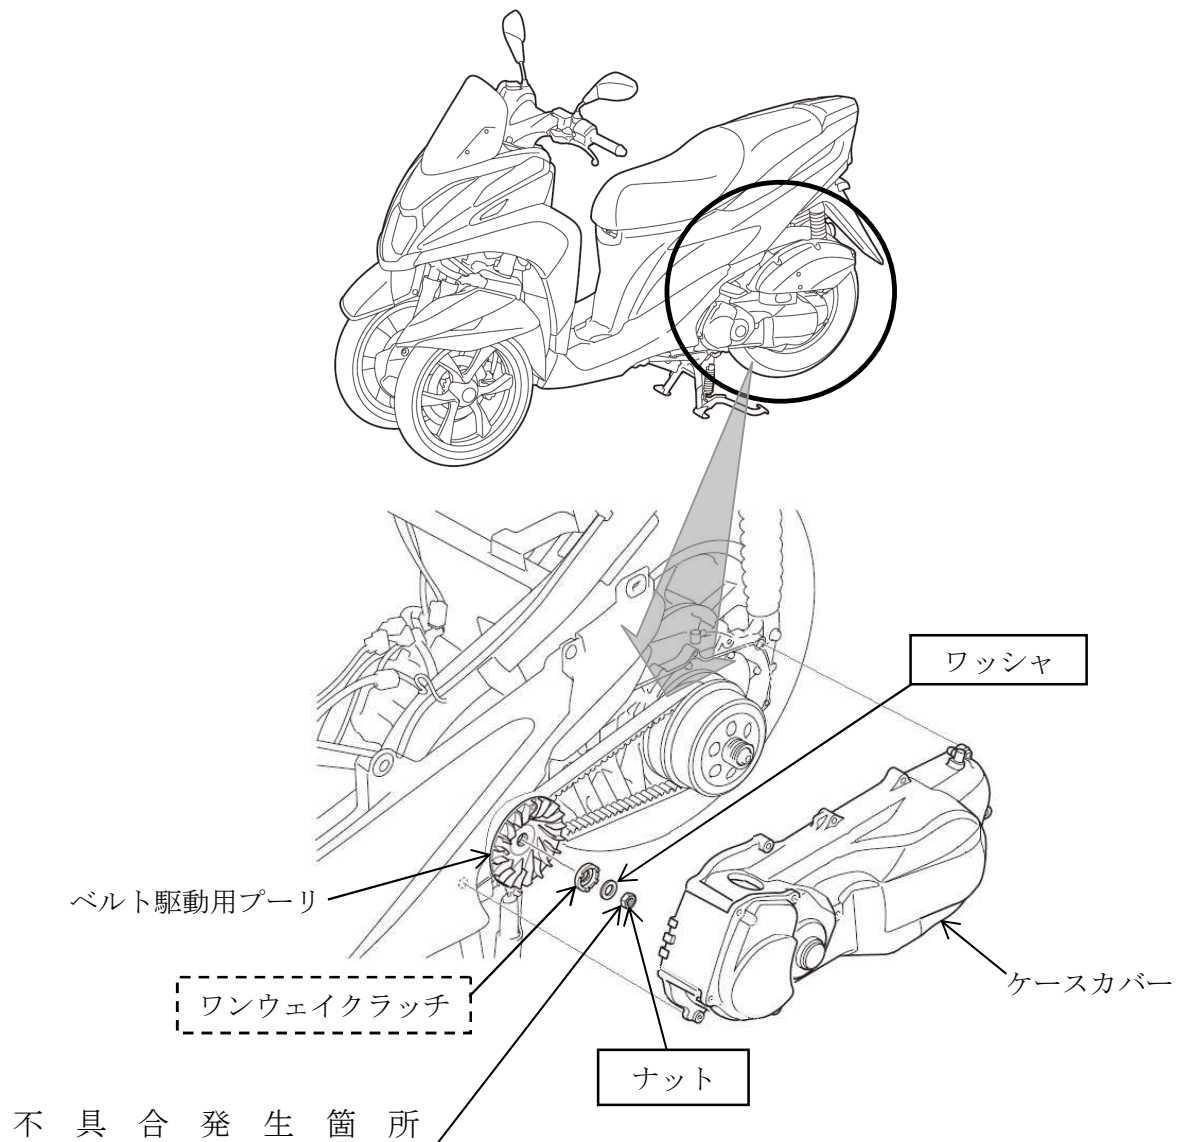
動力伝達装置において、ベルト駆動用プーリの締付け部の構造が不適切なため、走行中に当該プーリの締付けナットが緩むことがある。そのため、当該プーリがケースカバーと接触して異音が発生し、そのまま使用を続けると、ナットが脱落し、最悪の場合、エンストして再始動できなくなるおそれがある。

改善の内容：全車両、プーリの締付けナットとワッシャを対策品と交換し、ナットの締付けトルクを変更する。また、ワンウェイクラッチを取り外す。

識別：エンジンプラケット右側の取付ボルト付近に白ペイントを塗布する。
