改善箇所説明図

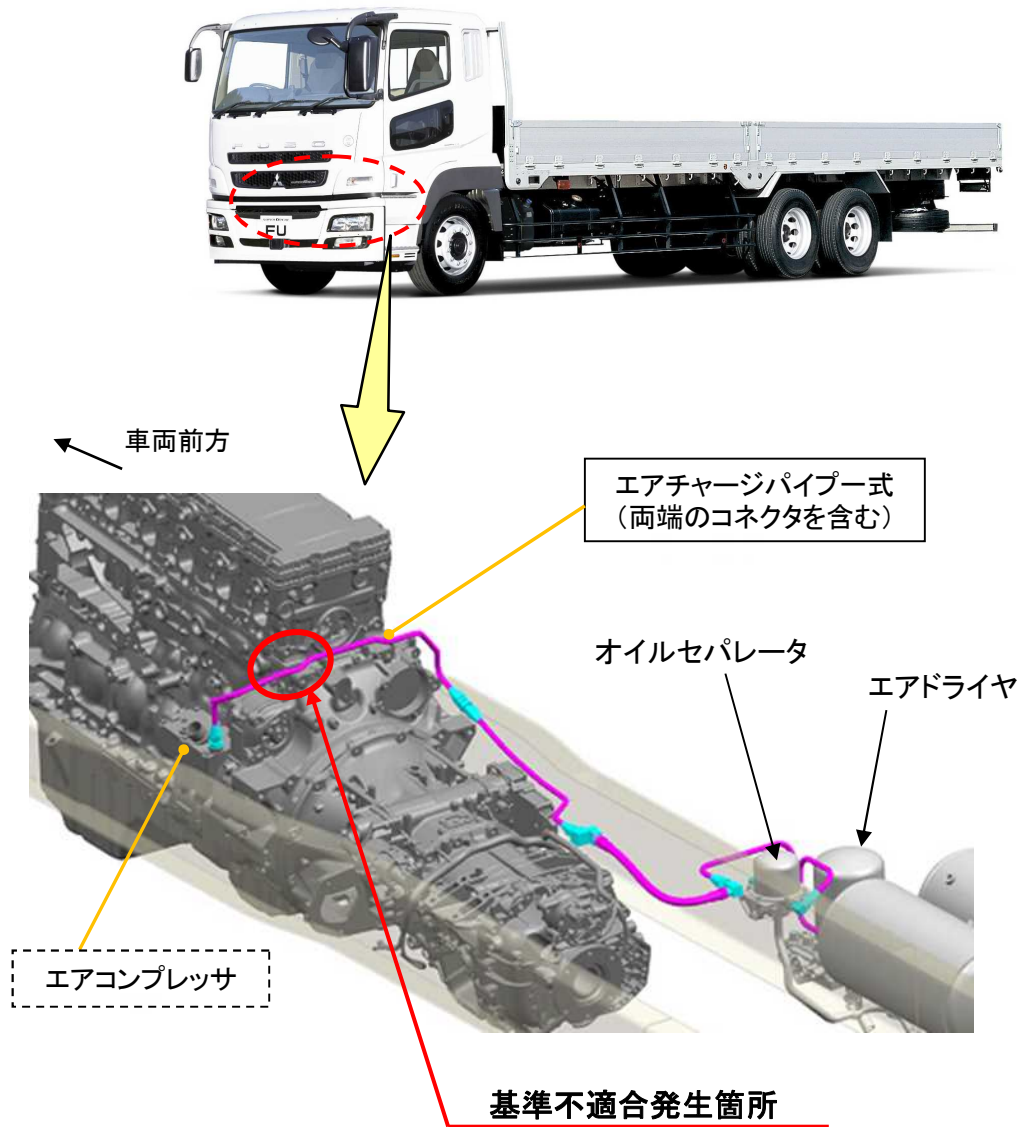
大型トラックに搭載されている高圧エアシステムにおいて、エアコンプレッサの選定が不適切なため、エアコンプレッサにより圧縮された空気中に含まれている油分が炭化し、エアチャージパイプ内に堆積することがある。そのため、そのままの状態で使用を続けると、堆積した炭化物によりエアチャージパイプが破損してエアが圧送できなくなり、最悪の場合、路上故障に至るおそれがある。

全車両、エアチャージパイプ内の炭化物の堆積状況を点検するとともに、エアチャージパイプ一式を新品に交換する。併せて、エアチャージパイプ内に著しい炭化物の堆積が認められた場合は、エアコンプレッサを現行品に交換する。

さらに、エアドライヤまでのエアチャージラインを点検し、他の部品においても炭化物の堆積が認められた場合は、部品の清掃・交換を行う。

また、メンテナンスノートに、エアチャージラインの定期点検を追記する。
