# 改善箇所説明図

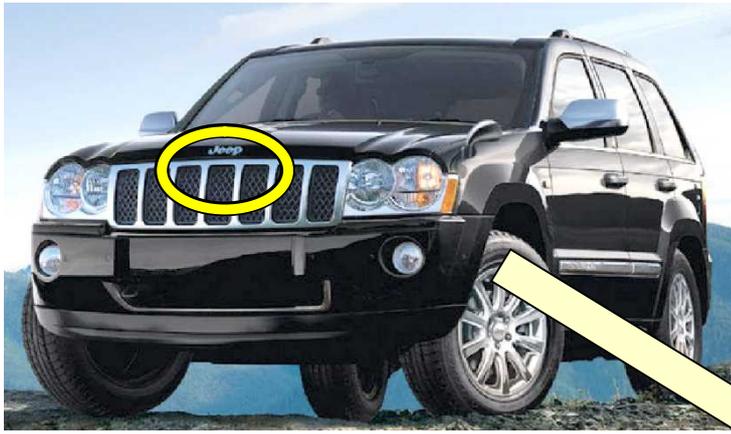
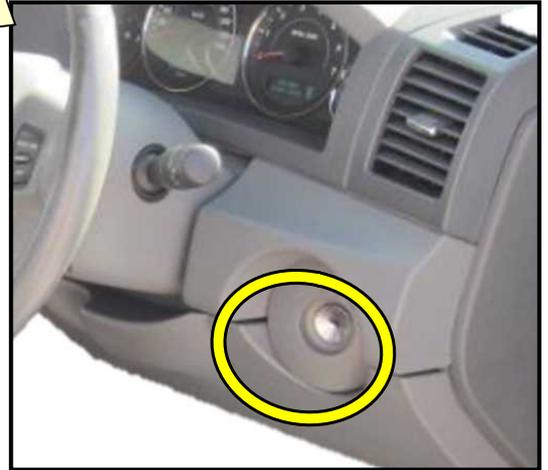
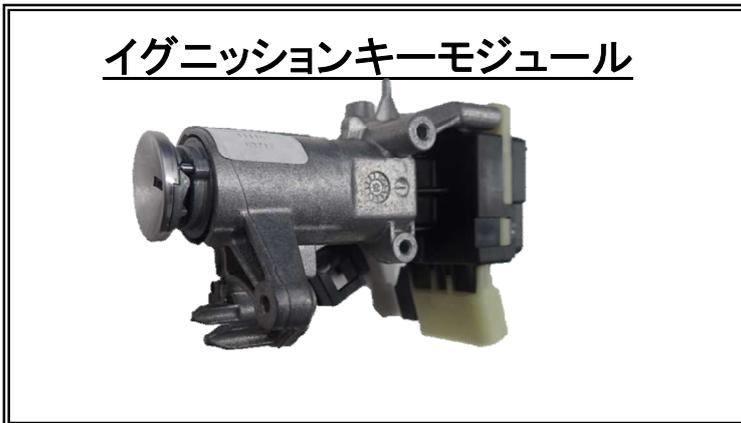
## 基準不適合発生箇所

始動装置において、イグニッションキーモジュールの設計が不適切なため、シート位置により、運転者の膝等がイグニッションキーと接触した場合、イグニッションキーシリンダーが " ON " から " ACC " 側に動くことがある。そのため、車両の電源が遮断され、最悪の場合、走行中にエンジンが停止するとともにパワーステアリング等が機能せず、運転操作に支障をきたすおそれがある。また、車両の電源が遮断された状態で事故を起こした場合、エアバッグが展開しないおそれがある。

全車両、イグニッションキーモジュールを対策品に交換する。

: 交換部品を示す

識別 : 右側リアドアロックストライカー下部固定ボルト頭部に黄色ペイントを塗布する。
