# 事業用自動車事故調査報告書

トラクタ・コンテナセミトレーラの衝突事故（東京都江戸川区）

調査番号 : 1543206  
車 両 : トラクタ・コンテナセミトレーラ  
事故の種類 : 衝突事故  
発生日時 : 平成 27 年 12 月 23 日 9 時 50 分頃  
発生場所 : 東京都江戸川区 首都高速中央環状線

平成 29 年 11 月 29 日

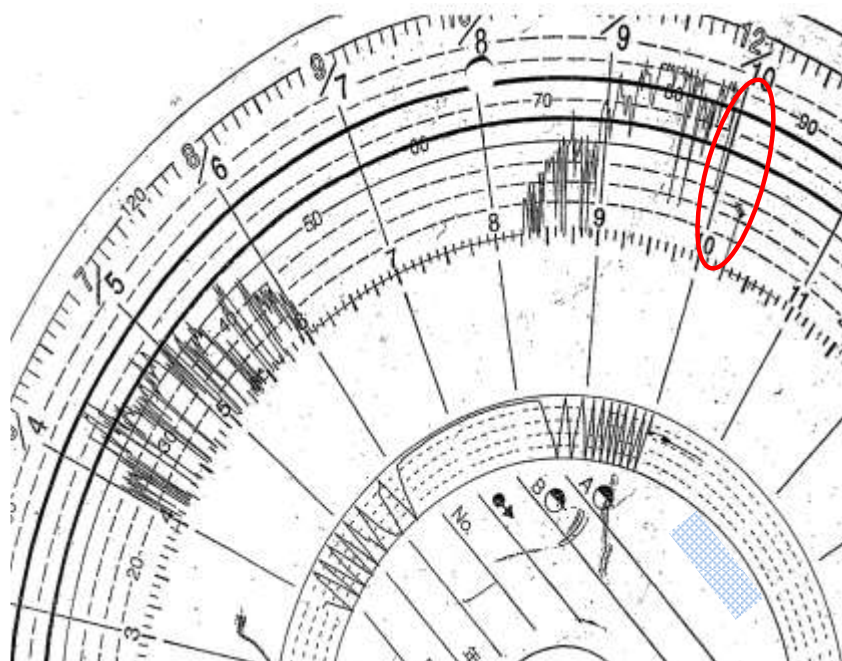
図2 事故当日の運行記録計の記録  
(○は事故発生付近)

- ・事故が発生した9時50分頃の速度の記録波形は、約80km/hから急に低下し、40km/h付近で水平に飛び、その後、更に急に低下してゼロとなっている。

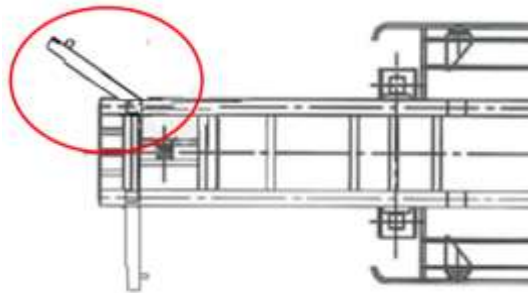
参考図 3 - 3 折れ曲がったフロントボルスタのイメージ (○印)

- ・当該車両のコンテナセミトレーラ部は、金網フェンスを押し倒し、続いて側壁を乗り越えフレームが左側へねじれるとともにトレーラ後部が「くの字状」に曲がって側壁から外に飛び出た。トラクタの連結装置は外れなかったため、トレーラは宙づり状態となった（写真5-2及び5-3参照）。
- ・積載していた国際海上コンテナは、高架道路下の荒川に落下した。同コンテナの外板は、裂けたように破断していた（写真6参照）。
- ・当該車両のコンテナセミトレーラの緊締装置は、前部がロックピン方式、後部がツイストロック方式であり、後部の同装置は、フレーム構造体の鋼板がこじ開けられたように変形していた。また、後部のツイストロックの一部は、リアボルスタ<sup>3</sup>から引きちぎられるように分離した状態で破損しており、落下した国際海上コンテナとともに回収された（写真3及び4参照）。  
なお、緊締装置のうち前部ロックピンの損傷状況については不明である。
- ・コンテナセミトレーラのフロントボルスタの右側は、フレーム取付部から折れ曲り変形していた（参考図3-3参照）。

- ・ 当該車両が車線を逸脱して進行し、道路左側の側壁に衝突したことにより、側壁上端部と衝突した車体の左側面部が回転中心となり、コンテナ本体が左側面下端部を回転軸として左にロールし、側壁上に倒れ込むように大きく傾いた(参考図 4 参照)。
- ・ このため、コンテナ本体の右側がトレーラに対して浮き上がり、前方右側の緊締装置が取り付けられているトレーラのフロントボルスタが上方に折れ曲がって変形

し（参考図 3-3 参照）、これにより前方右側緊締装置のロックピンが抜けて、この部分のトレーラとの締結が外れた。

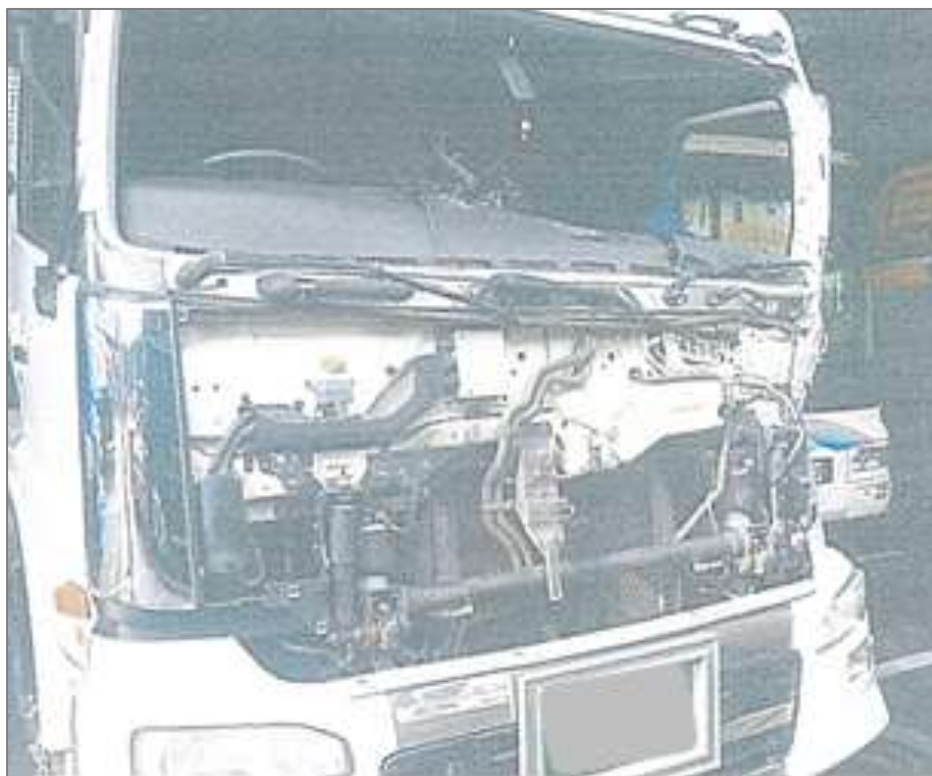
写真1 当該車両（トラクタ前面）

- ・当該車両のトラクタ部は、本事故により横転することはなかったが、前面窓ガラスが脱落し、前面と運転席左側の車体が一部損傷した（写真1、2及び5-1参照）。

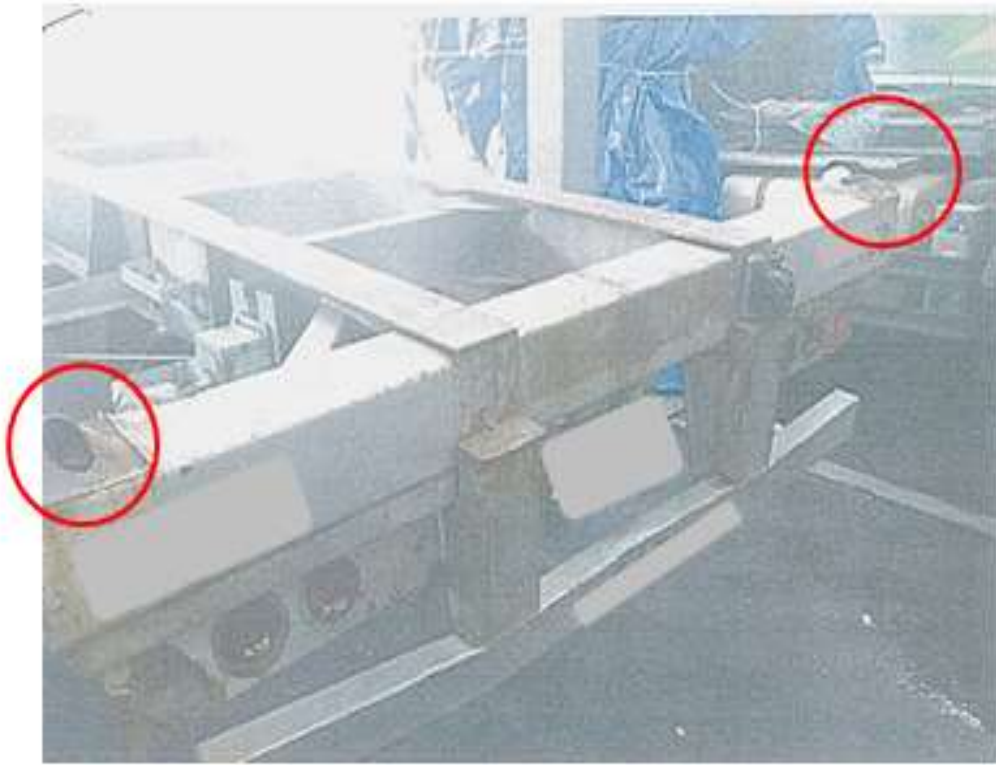
写真3 当該車両（コンテナセミトレーラ後部）  
（○印は引きちぎられた緊締装置）

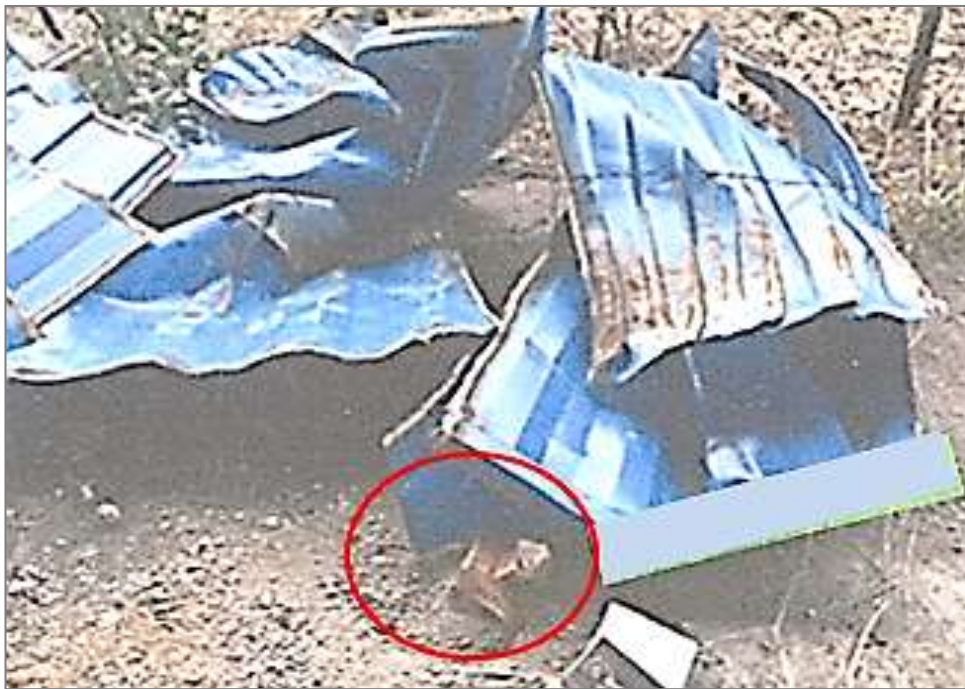
写真4 破損した緊締装置の一部（○印）

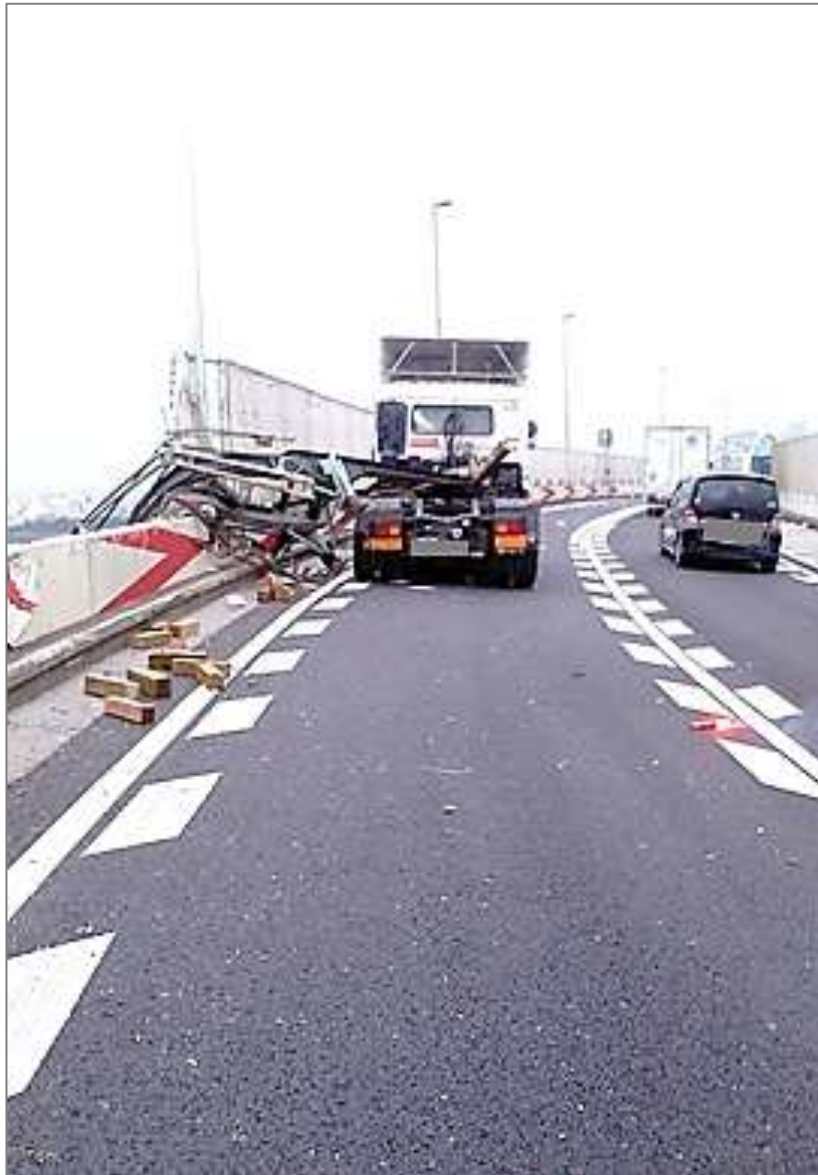
写真5-1 トラクタの停止状況

- ・前方右側に続いて、前方左側のロックピンも同じくフレーム変形のため外れて、コンテナは後方左右 2 ヶ所の緊締装置がトレーラ部と締結した状態のまま、道路の側壁を乗り越え、トレーラのフレームが大きくねじれて、トレーラ後部がコンテナ部分の落下に引き込まれるように側壁の外に出て、そこからつり下がる状態となった（写真 5-1～5-3 参照）。
- ・その後、コンテナの重量により後方の 2 ヶ所の緊締装置がトレーラのリアボルスタから引きちぎられるように抜け、コンテナのみが下方に落下し、トラクタは走行時と同じ状態で車線上に残った。

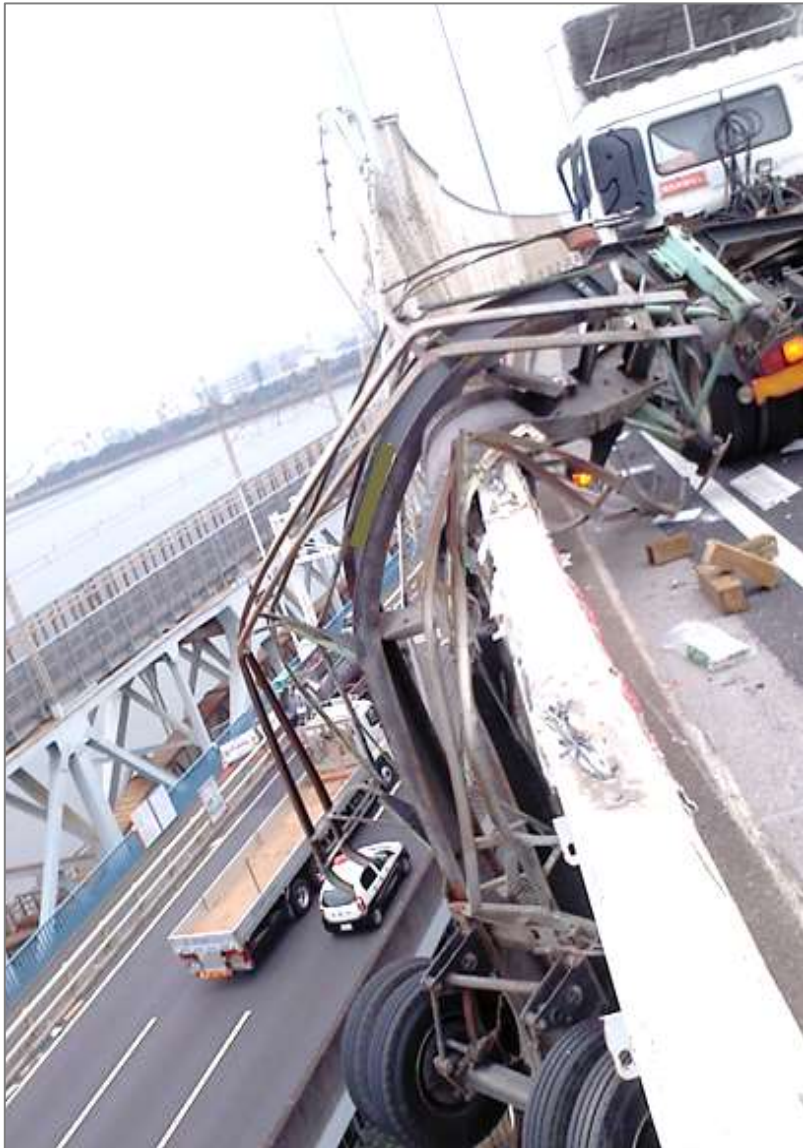
写真5-2 宙づりになったコンテナセミトレーラ

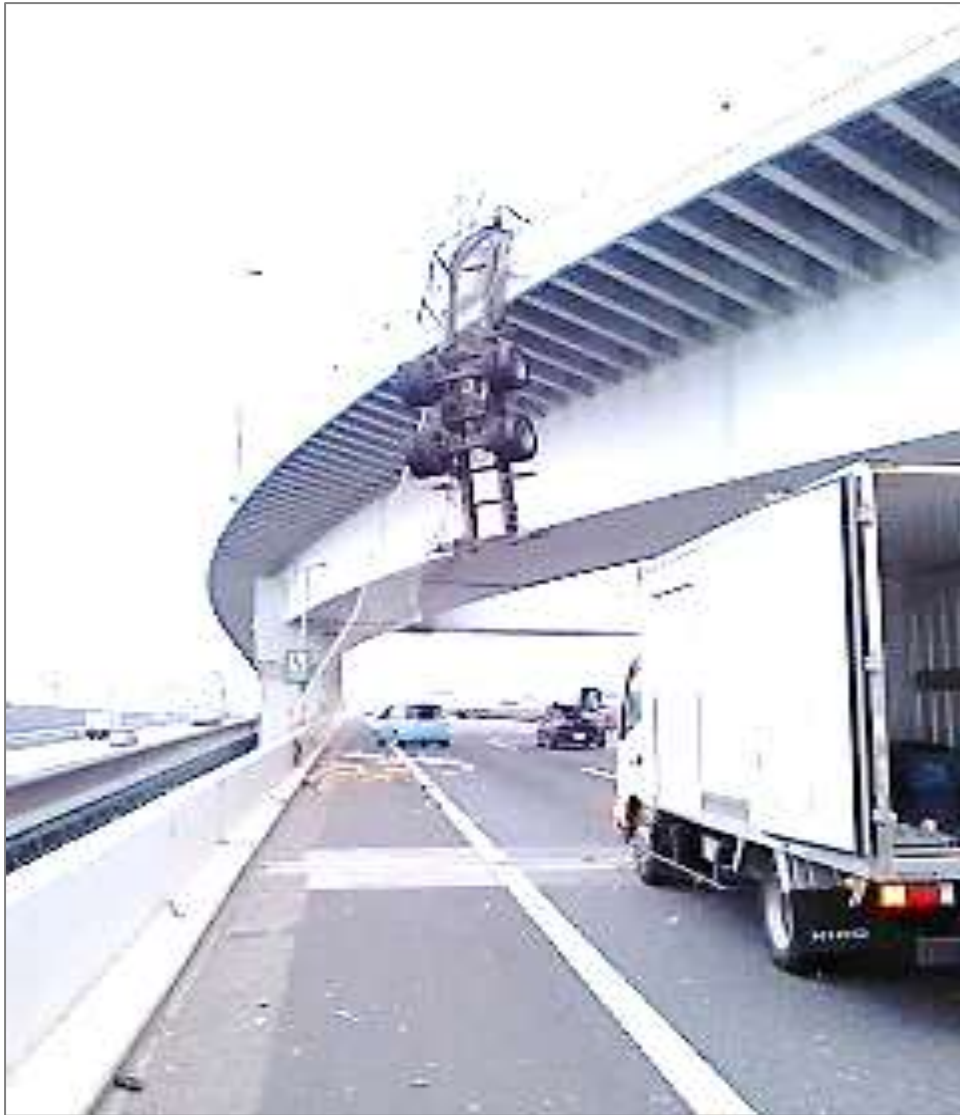
写真5-3 宙づりになったコンテナセミトレーラ  
(首都高速湾岸線西行きから)

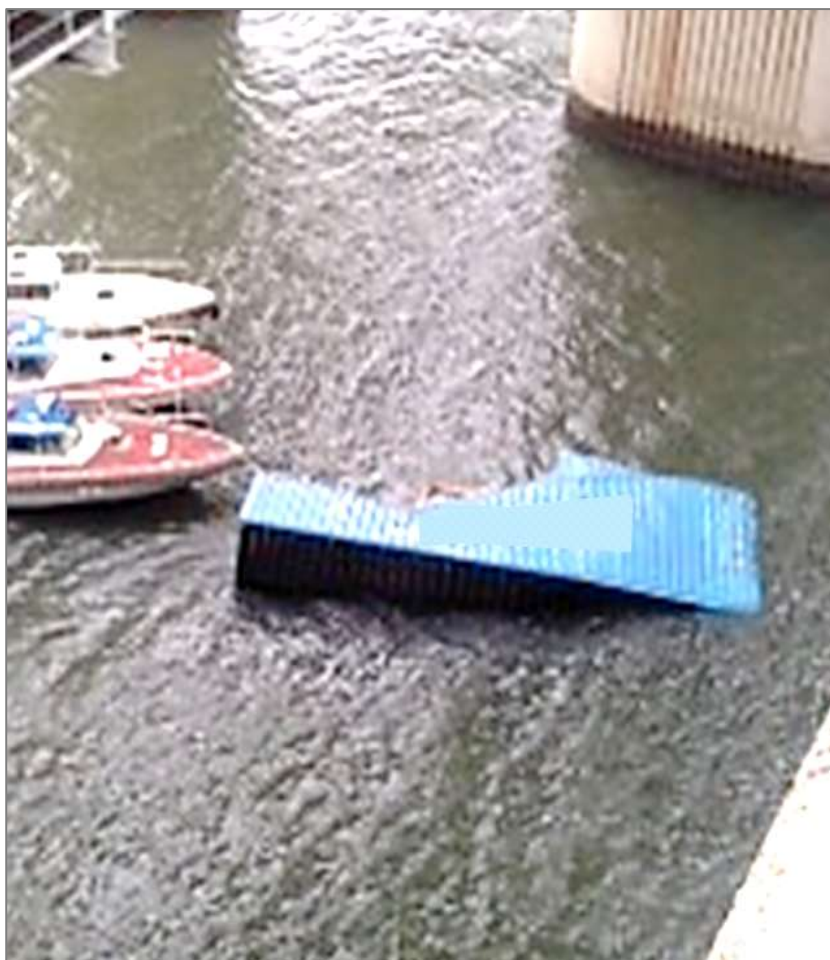
写真6 落下した国際海上コンテナ
