改善箇所説明図

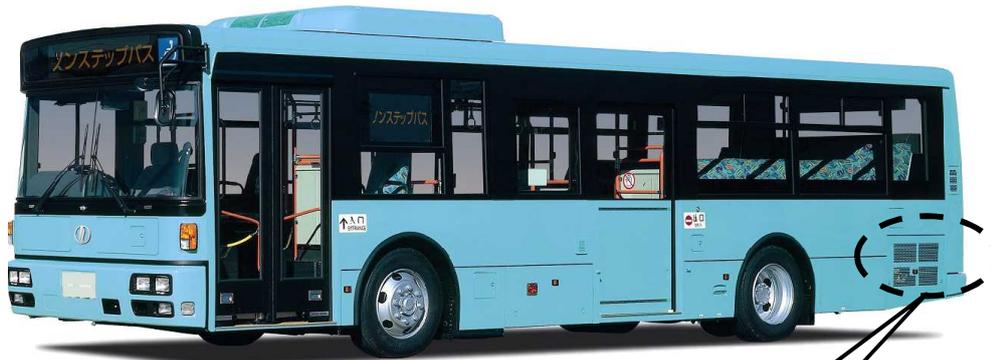
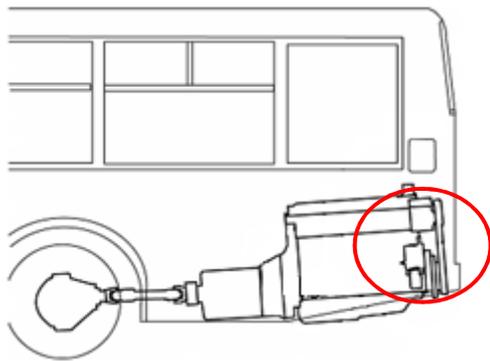
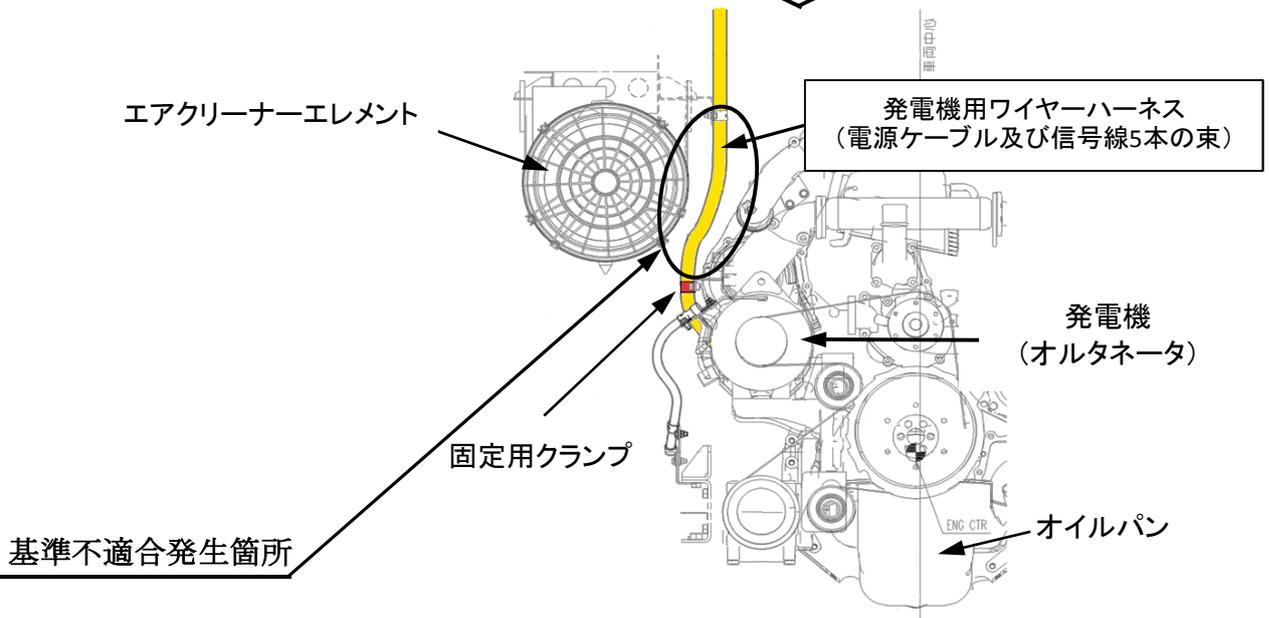
大型バスの発電機に接続されているワイヤーハーネスにおいて、電源ケーブルと信号線の固定方法が不適切なため、走行中の車体振動により信号線が損傷・断線することがある。そのため、そのままの状態で使用を続けると、発電制御ができなくなり、発電機によるバッテリーの充電が行われず警告灯が点灯し、最悪の場合、走行不能になるおそれがある。

全車両、信号線を新品に交換のうえ再度配策し、結束バンドで固定する。

識別：固定用クランプに、白色ペイントを塗布して識別する。
