改善箇所説明図②

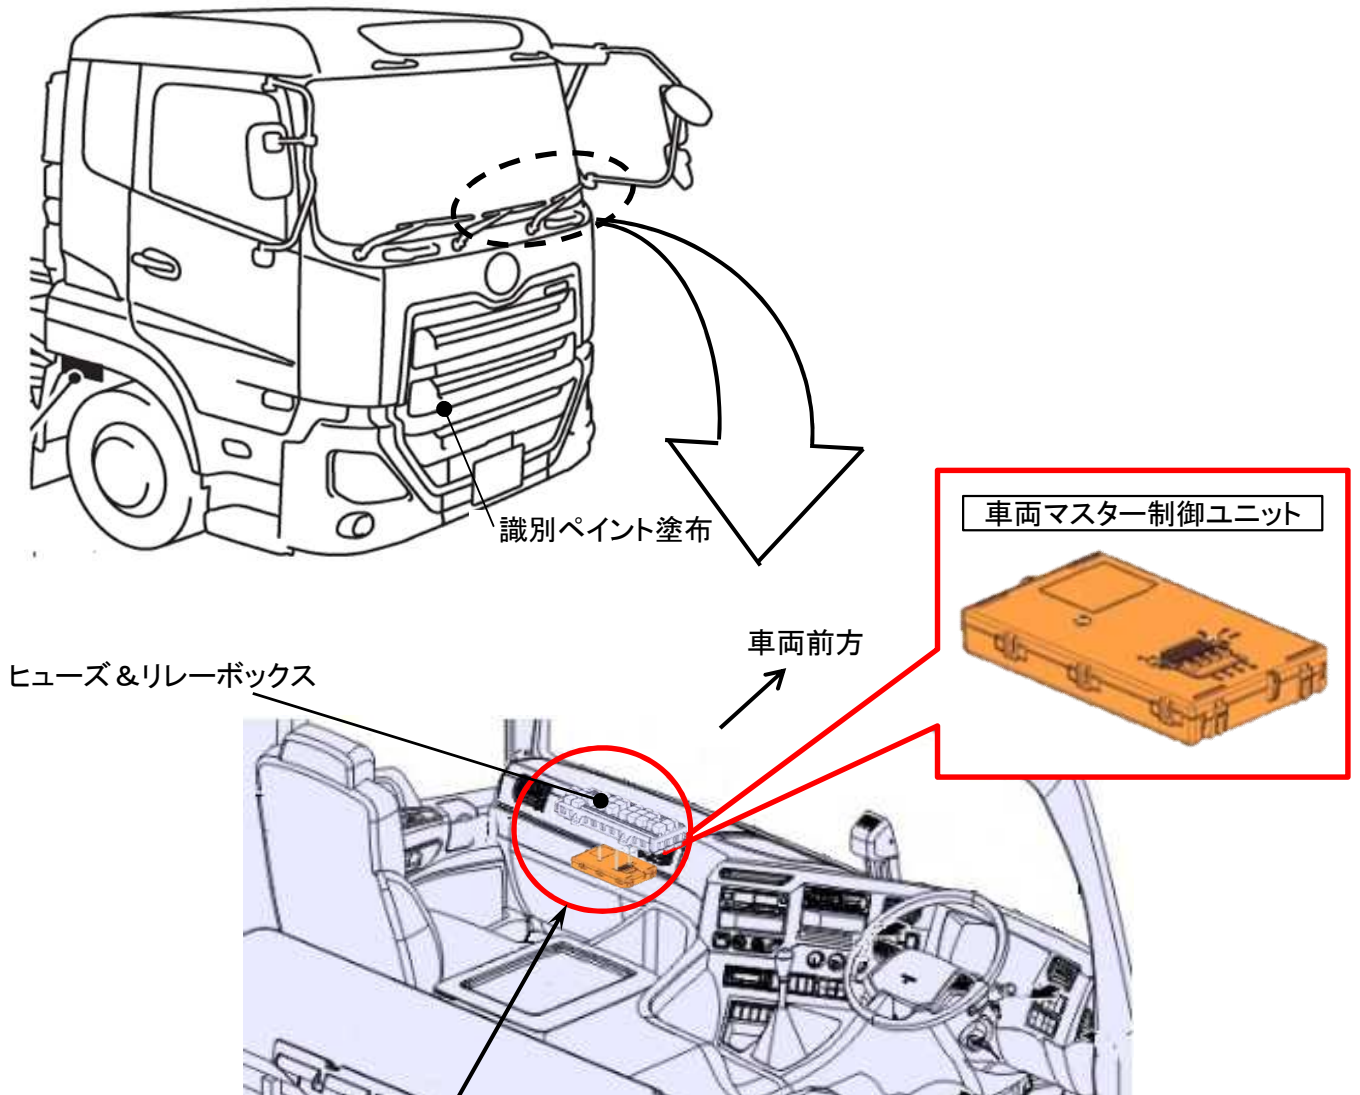
基準不適合発生箇所

大型トラックにおいて、ワイパーの作動を制御する車両マスター制御ユニットのプログラムが不適切なため、ワイパー作動中に特定の操作を行うと、ワイパーの制御がフェイルセーフになることがある。そのため、ワイパーが一定時間停止し、必要な視野を確保することができなくなるおそれがある。

改善措置の内容

全車両、車両マスター制御ユニットのプログラムを書き換える。

識別: 作業完了車には、運転席側 キャブマウント部に黄色又は白ペイントを塗布する。
