## 改善箇所説明図

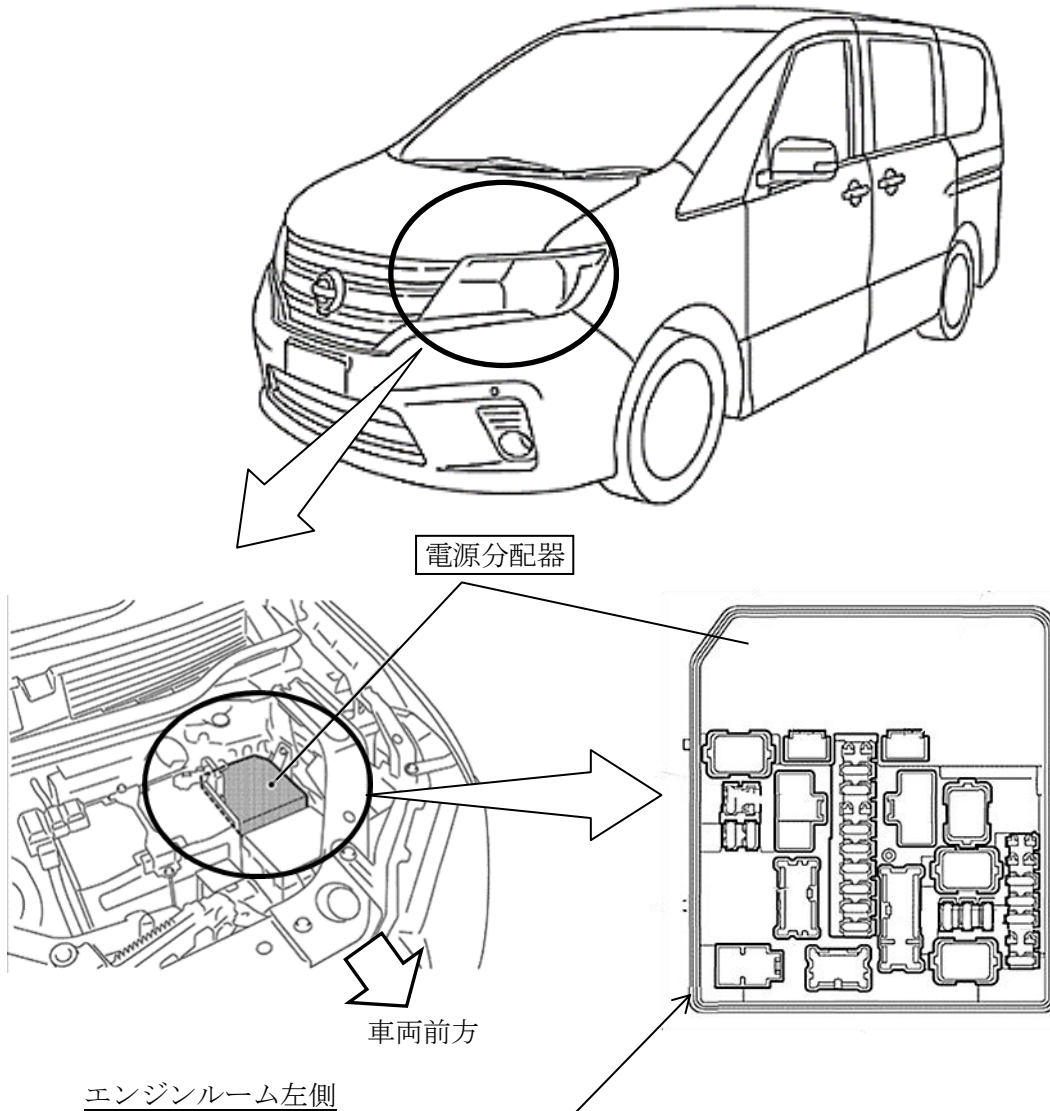
電源分配器の基板において、回路基板の製造時に不要な半田が付着した状態で防湿材がコーティングされたものがあり、使用過程においてコーティングに亀裂が発生することがある。そのため、高湿環境下において電極間の微細な導通が発生して電極成分が移動し、短絡回路が形成されると、短絡電流の発熱によって、最悪の場合、車両火災に至るおそれがある。

全車両、当該電源分配器を良品と交換する。

識別：銀色のシールをモデルナンバープレートの右横に貼り付ける。
