## 改善箇所説明図

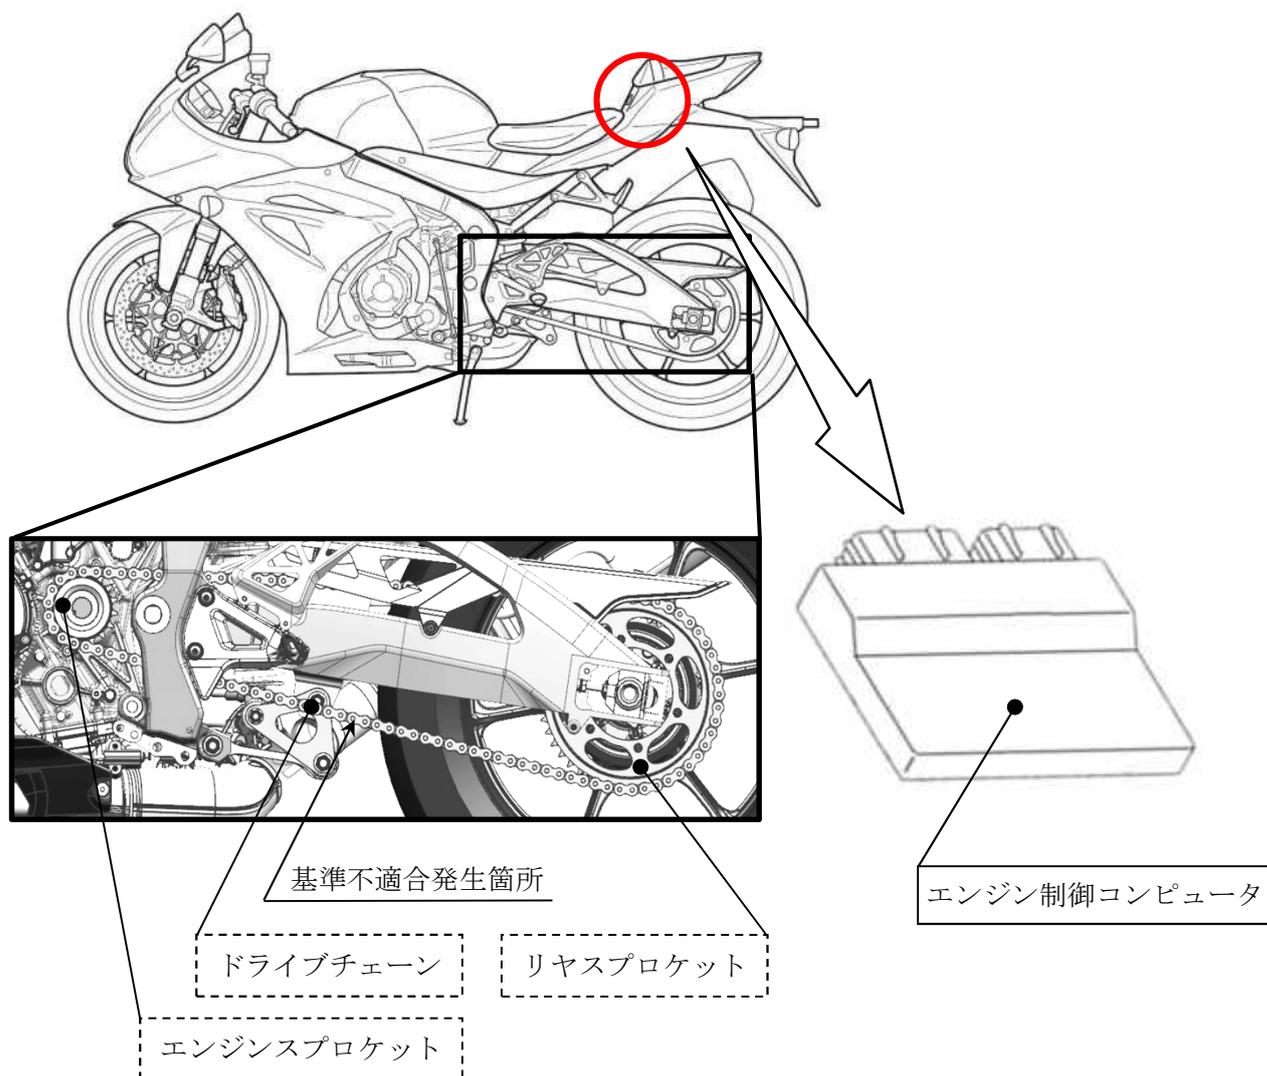
エンジン制御コンピュータのプログラムが不適切なため、1速から2速への変速時にギアが2速に入らずニュートラルになった時に、スロットルを開けるとエンジンが空ぶかし状態となり、その状態でクラッチを切らずに2速に入れ直すと、動力伝達装置に過大な力がかかる。そのため、ドライブチェーンが異常に伸び、最悪の場合、外れるもしくは切れて走行不能となるおそれがある。

全車両、エンジン制御コンピュータを、過回転防止制御を追加した対策品と交換する。また、ドライブチェーンの異常伸びの有無を点検し、異常伸びが認められた場合は、ドライブチェーン、エンジンスプロケット、リヤスプロケットを新品に交換する。

なお、改善措置用部品の準備に時間を要することから、使用者に不具合の内容を通知して注意喚起を行い、準備が整い次第、再度入庫の通知をする。

識別：ヘッドパイプ右側に緑色のシールを貼付する。
