改善箇所説明図

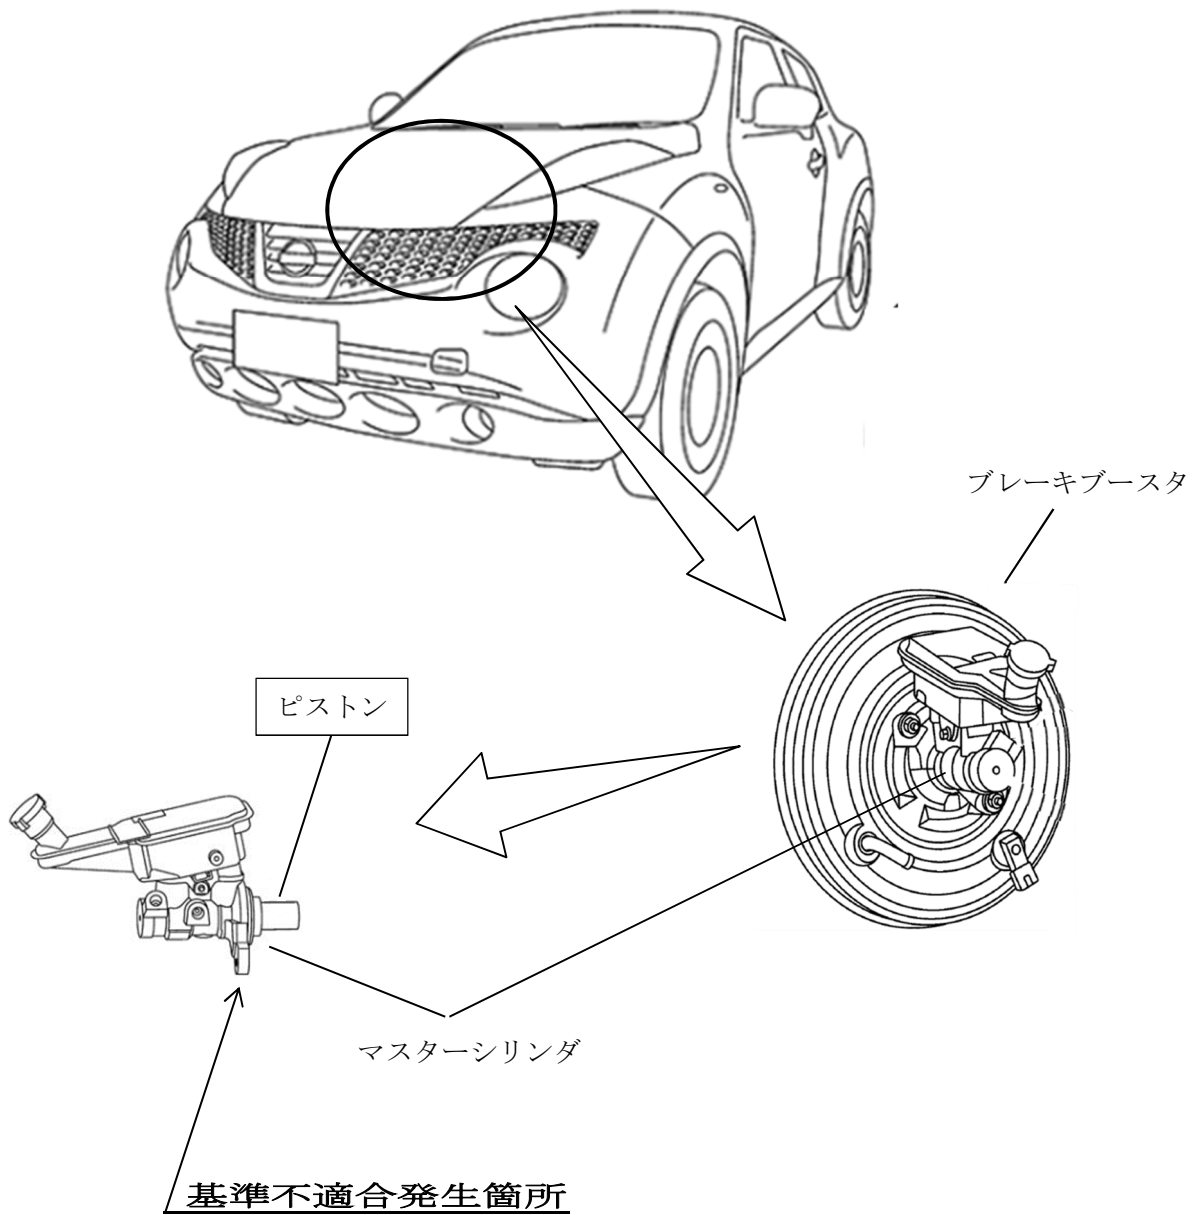
ブレーキマスターシリンダにおいて、倍力装置内部のスプリングの製造のバラツキを考慮した設計をしていなかったため、ピストンが傾いて押されカップシールとの摺動抵抗が高くなり、ブレーキペダルを速く踏みこんだ際にカップシールが捲れることがある。そのため、シール部から倍力装置内部にブレーキ液が漏れ、そのままの状態で使用を続けると警告灯が点灯し、最悪の場合、制動力が低下して制動距離が長くなるおそれがある。

注： は、潤滑剤を塗布する箇所を示す。

全車両、当該マスターシリンダのピストンに専用の潤滑剤を塗布する。

識別：銀色のシールをモデルナンバープレートの右横に貼り付ける。
