## 改善箇所説明図②

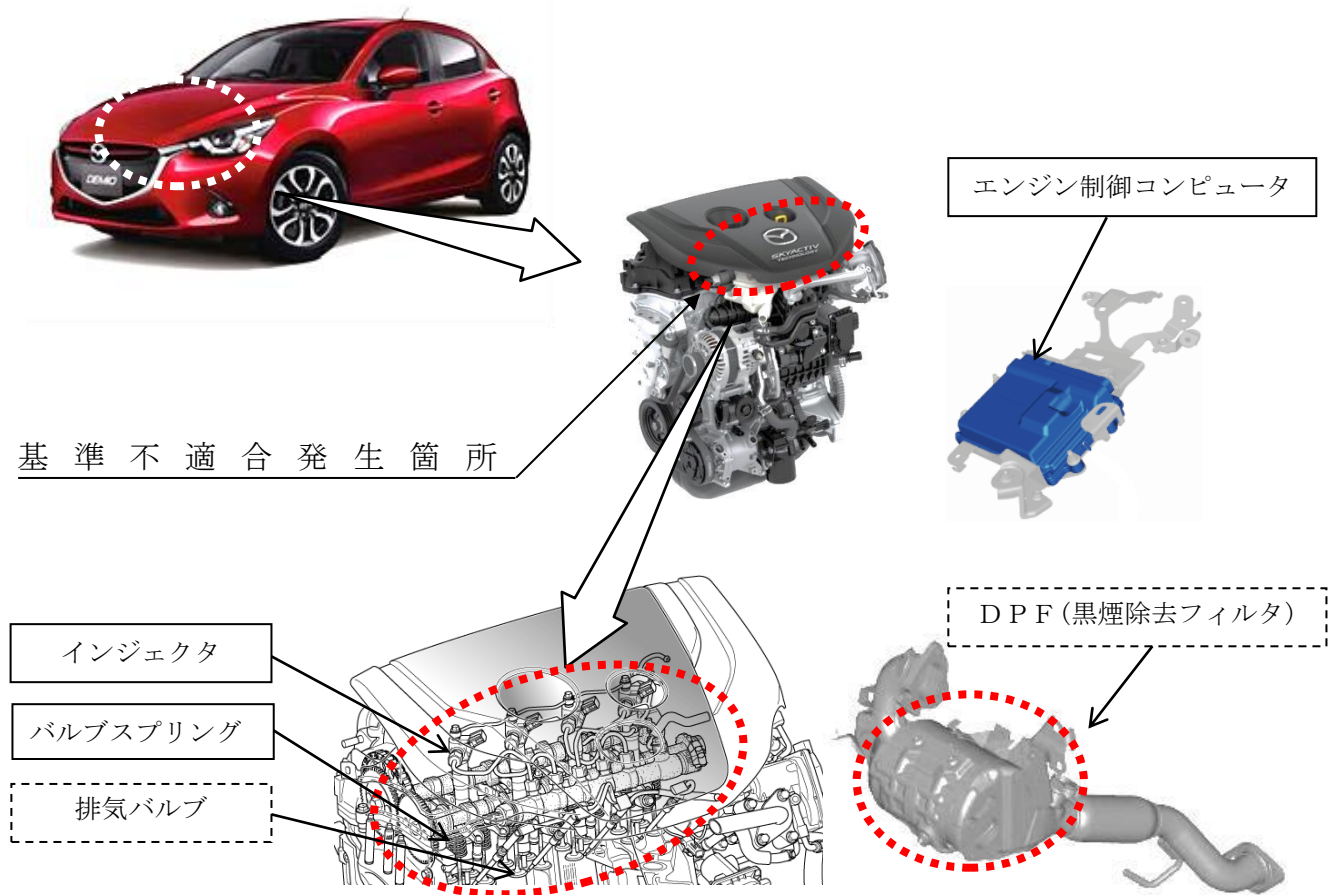
ディーゼルエンジンにおいて、低車速で加減速する走行を繰り返すと、燃焼時に発生する煤の量が増え、インジェクタ噴孔部に堆積し、燃料の噴霧状態が悪化することで、さらに煤の量が増え、排気側バルブガイド周辺に堆積することがある。そのため、排気バルブが動きにくくなり、圧縮低下による加速不良や車体振動が発生するとともに、エンジン警告灯が点灯あるいはグローランプが点滅し、最悪の場合、エンジンが停止するおそれがある。

使用者に当該不具合を周知し、エンジン警告灯が点灯あるいはグローランプが点滅した場合は、速やかに点検入庫するよう促す。また、点検入庫した場合には、エンジン制御コンピュータ等を点検し、排気バルブのバルブスプリング、インジェクタを無償で交換するとともに、エンジンおよびD P F（黒煙除去フィルタ）に堆積した煤を清掃する。

識別：左リヤ・ドア・ロアヒンジ取付けボルト（上側）に黄ペンを塗布する。
