改善箇所説明図

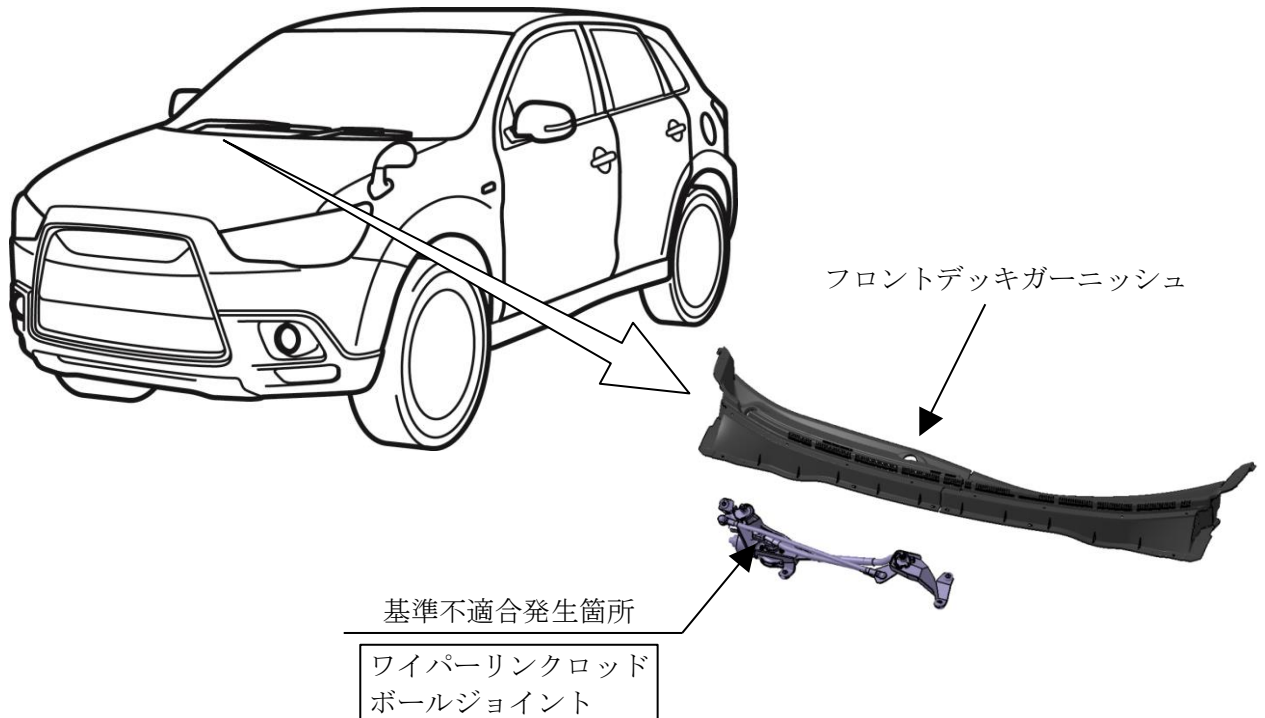
フロントワイパーにおいて、フロントデッキ部の防水構造が不適切なため、フロントデッキガーニッシュとウインドシールドガラスの間から伝った水がワイパーモーターとワイパーリンクのジョイント部に浸入することにより、ジョイント部内部に錆が発生し異常摩耗を起こすことがある。そのため、最悪の場合、ワイパーモーターとワイパーリンクのジョイント部が外れ、ワイパーが作動しなくなるおそれがある。

全車両、フロントワイパーリンクのロッドを対策品と交換し、ワイパーモーターのボールジョイントを新品と交換する。

識別：フロントデッキパネルインシュレーター運転席側固定ボルト頭部に、白または黄色ペイントを塗布する。
