改善箇所説明図

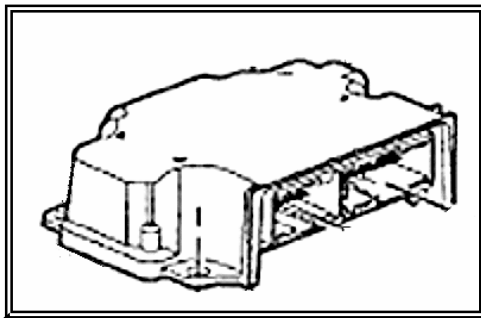
エアバッグコントロールユニット

基準不適合発生箇所

エアバッグコントロールユニットにおいて、電気ノイズに対する耐力が不足しているため、衝突時にバッテリー配線が断線した際、断線の影響で生じる電気ノイズにより、ユニット内の電子基板が損傷することがある。そのため、衝突時にエアバッグの展開および、シートベルトプリテンショナーが作動せず、最悪の場合、乗員が過度の傷害を負うおそれがある。

全車両、エアバッグコントロールユニットを対策品に交換する。

: 交換部品を示す
