### 改善箇所説明図③

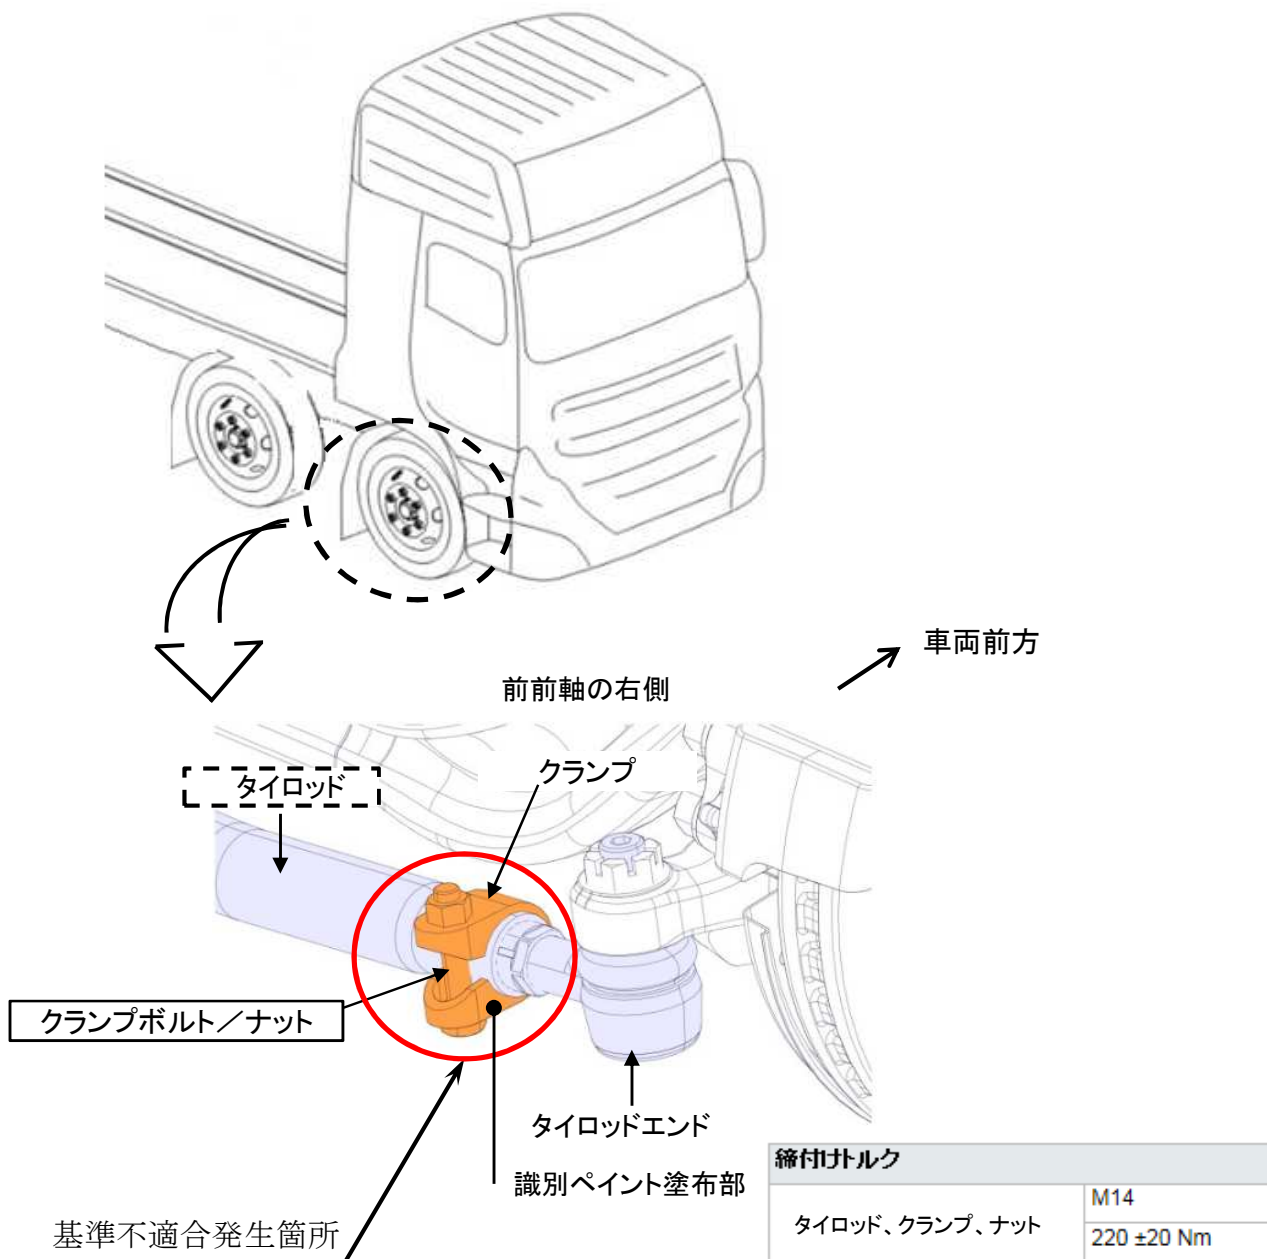
前前軸右側タイロッドエンドの固定クランプ締付けボルトのメッキ前処理(酸洗い)工程が不適切なため、水素脆化によりボルトの強度が低下しているものがある。そのため、そのままの状態で使用を続けると、ボルトが破断してタイロッドエンド部にガタが生じ、最悪の場合、タイロッドチューブが破損して、操舵不能になるおそれがある。

全車両、前前軸右側タイロッドエンドの固定クランプボルト/ナットを対策品と交換する。  
 なお、ボルト/ナットが損傷または脱落している場合には、タイロッドをアセンブリで交換する。

注：  は、交換する部品を示す。 は、必要に応じてアセンブリで交換する部品を示す。  
 識別: 作業完了車には、右タイロッドエンドのクランプ部に黄色又は白ペイントを塗布する。
