## 改善箇所説明図

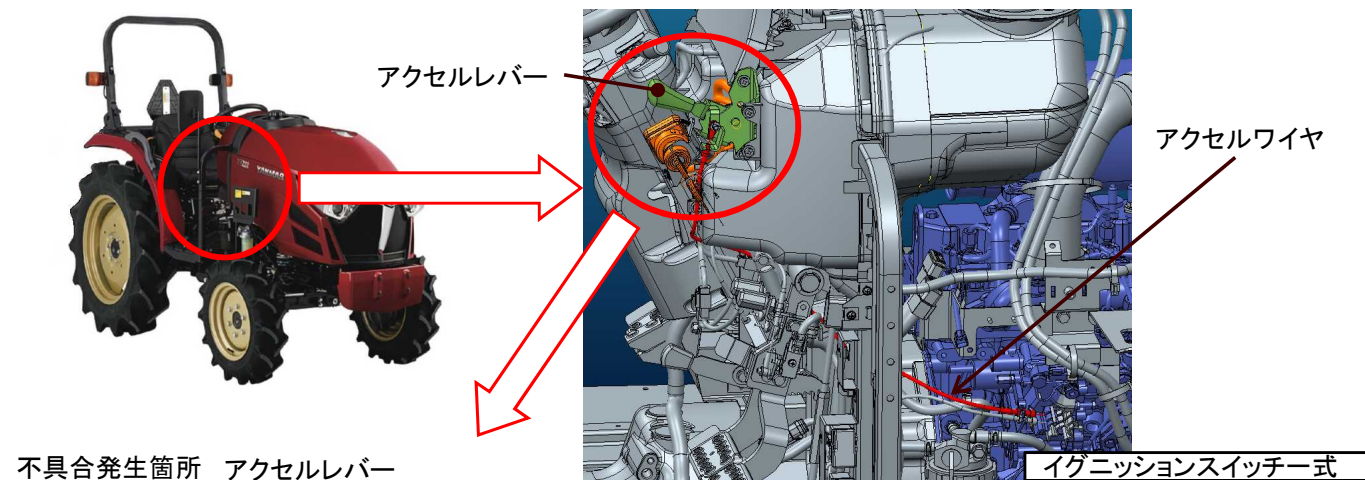
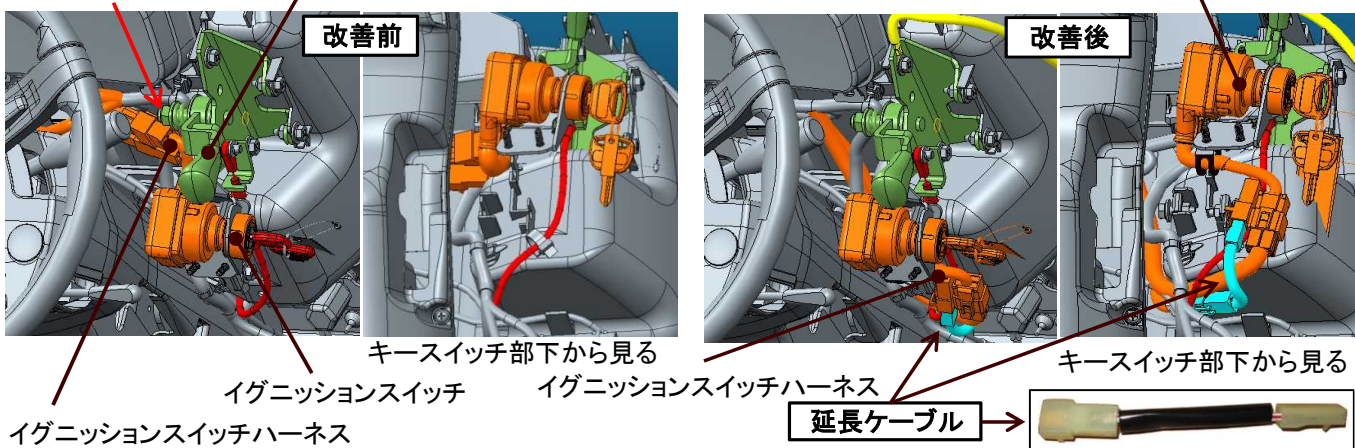
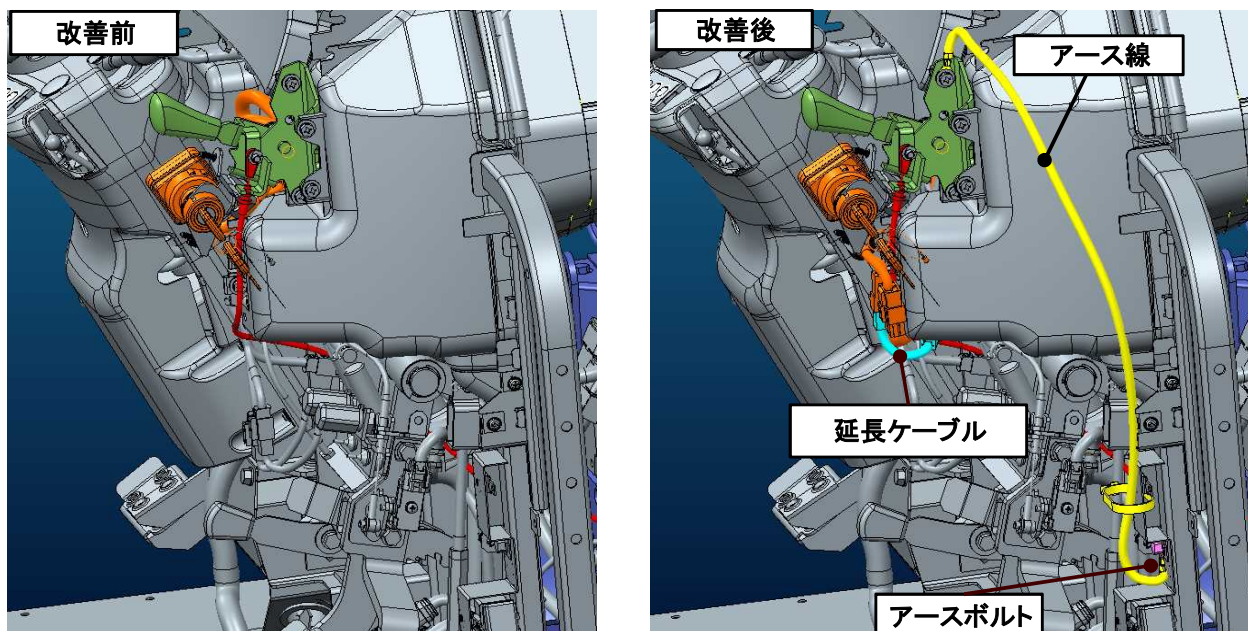
延長ケーブルを追加しハーネスの位置を変更する

農耕トラクタの電気配線において、イグニッションスイッチハーネスの配策が不適切なため、アクセルレバー取付部と接触し、当該ハーネスの被覆が損傷することがある。そのため、そのままの状態で使用を続けると、イグニッションスイッチハーネスの損傷箇所がアクセルレバー取付部と接触、短絡し、最悪の場合、電流が流れたアクセルワイヤが異常発熱して被覆が溶損し、当該ワイヤの可動性が損なわれ、エンジン回転の調整が不能となるおそれがある。

全車両、イグニッションスイッチハーネスに延長ケーブルを追加し配策を変更するとともに、アクセルレバー取付部にアース線を追加する。なお、イグニッションスイッチハーネスを確認し、損傷している場合は、イグニッションスイッチ一式を新品に交換する。
