改善箇所説明図

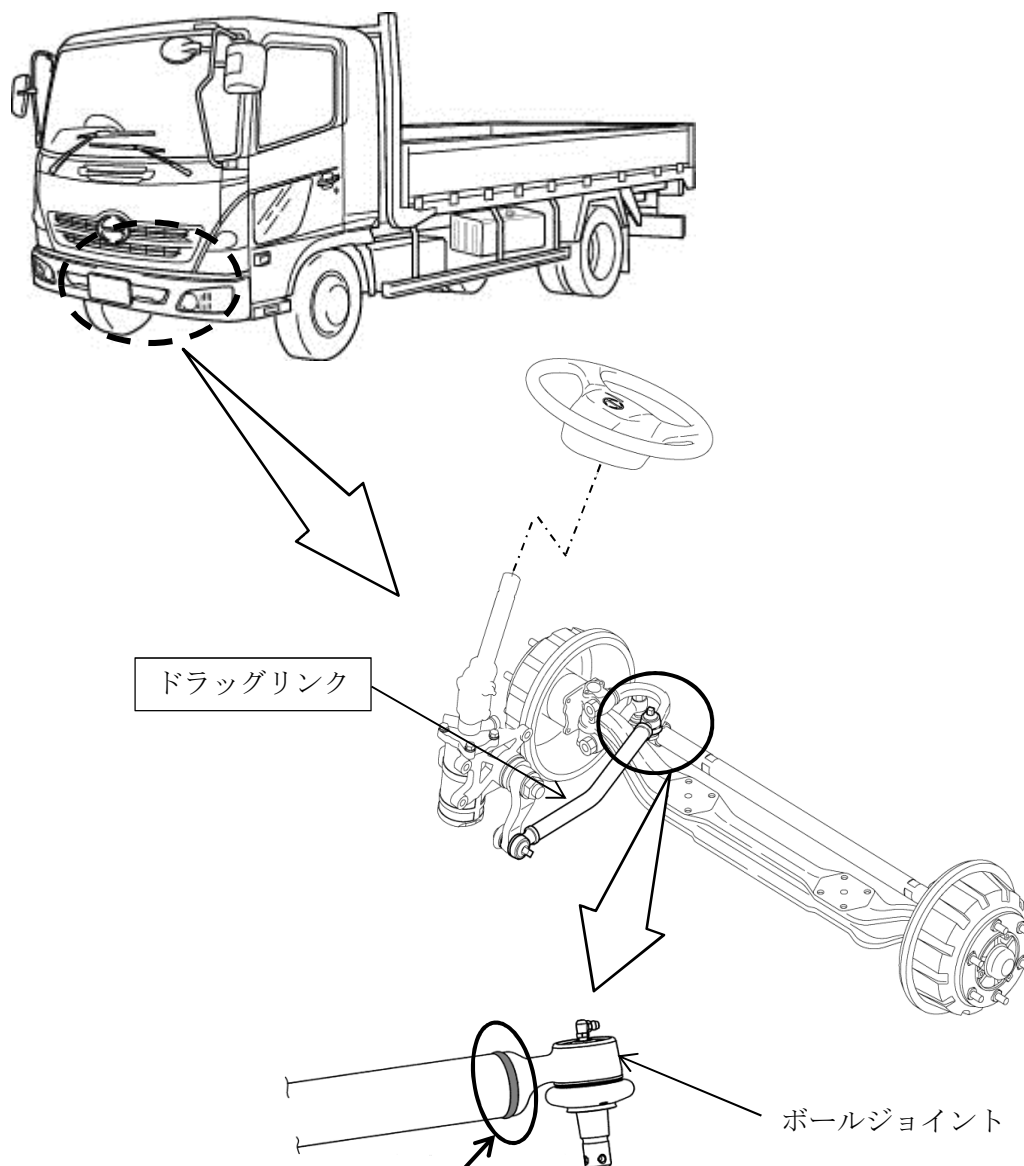
基準不適合発生箇所

中型トラックのドラッグリンクにおいて、ボールジョイント接合部の溶接作業が不適切なため、溶接位置が正規と異なるものがある。そのため、そのままの状態で使用を続けると、ボールジョイント接合部の溶接が剥がれてボールジョイントが外れ、ハンドル操舵ができなくなるおそれがある。

全車両、ドラッグリンクを良品に交換する。

識別：改善済車両にはネームプレートに黄色ペイントを塗布する。
