改善箇所説明図

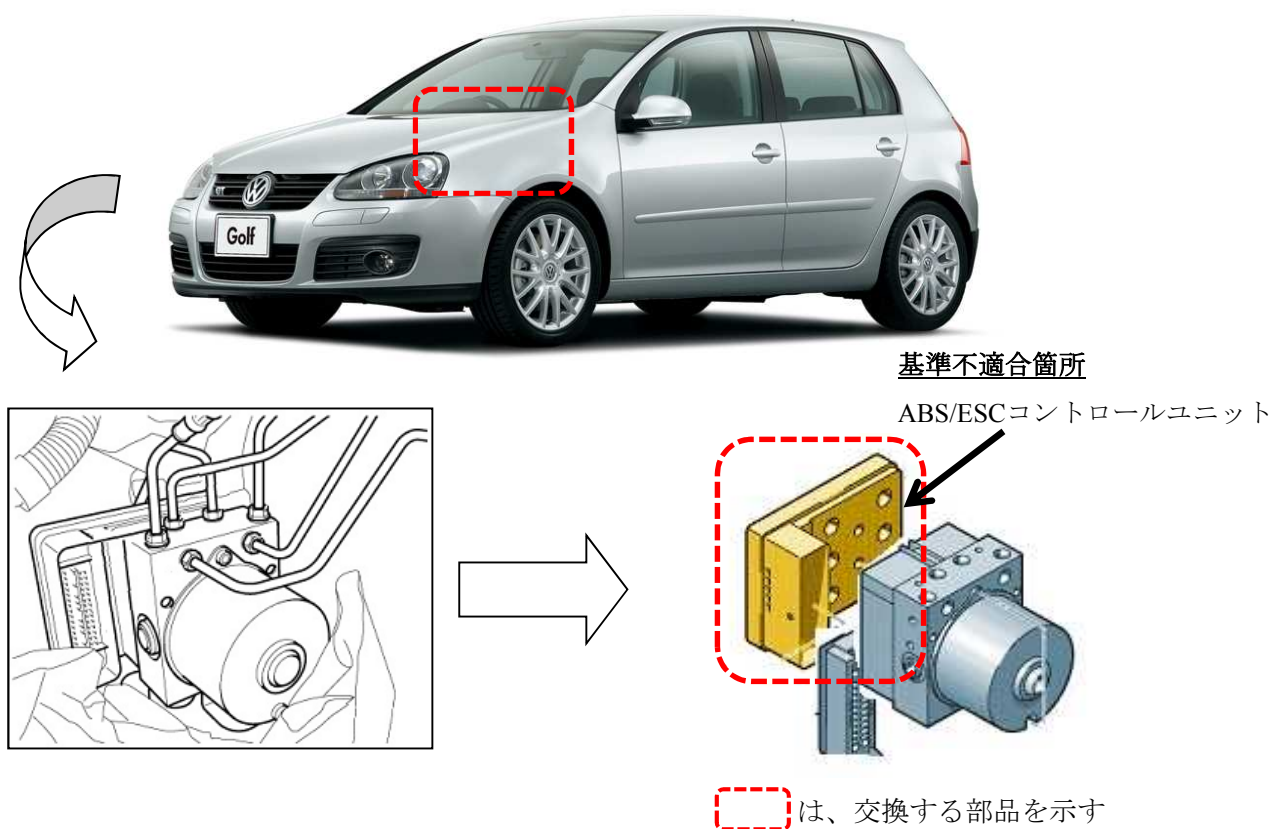
制動装置において、ABS/ESCコントロールユニットの耐久性の評価が不十分なため、エンジン熱等により、基盤に組み付けられたICチップ（パワーコントロールユニット）に亀裂が生じることがある。そのため、そのままの状態で使用を続けると、亀裂が進展し、ICチップへの電源供給が断たれ、警告灯が点灯するとともに、ABSおよび、ESC（横滑り防止装置）が作動しないおそれがある。

全車両、ABS/ESCコントロールユニットを対策品に交換する。

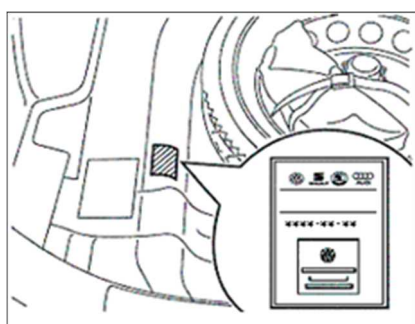
識別： キャンペーンステッカーに「45F2、日付（西暦・月・日の順）、ワークショップスタンプ」を記入し、スペアタイヤ収納部左側面に貼りつける。
