## 改善箇所説明図

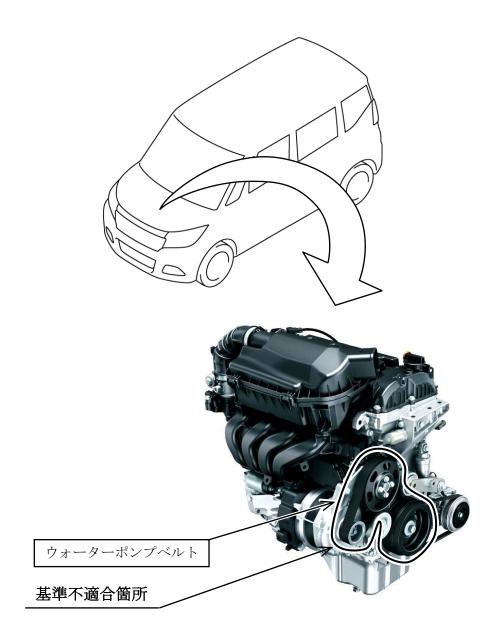
マイルドハイブリッド車およびハイブリッド車において、ISG(モーター機能付発電機)とウォーターポンプを駆動しているウォーターポンプベルトの強度が不足しているため、使用過程で破断することがある。そのため、ISGとウォーターポンプが作動しなくなり、発電不良により充電警告灯が点灯し、冷却水温上昇により水温警告灯が点灯する。また、最悪の場合、エンジンが停止して再始動できなくなるおそれがある。

全車両、ウォーターポンプベルトを対策品と交換する。

識別:IDプレートに茶色のシールを貼付する。
