改善箇所説明図

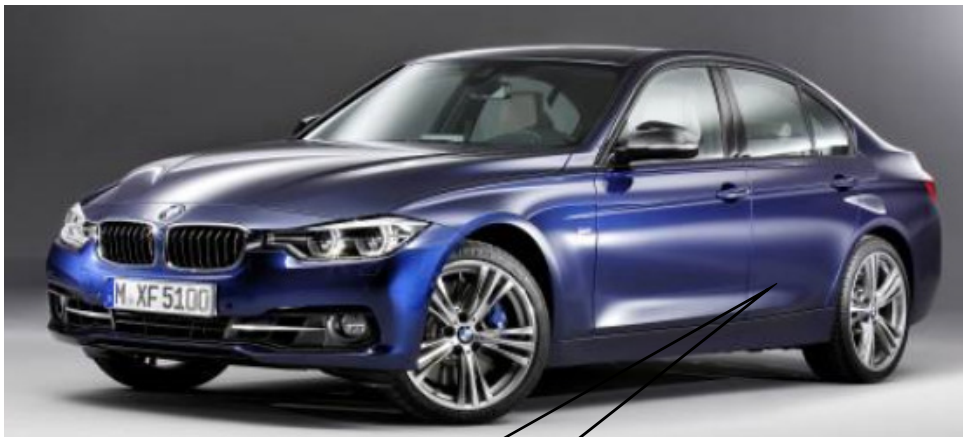
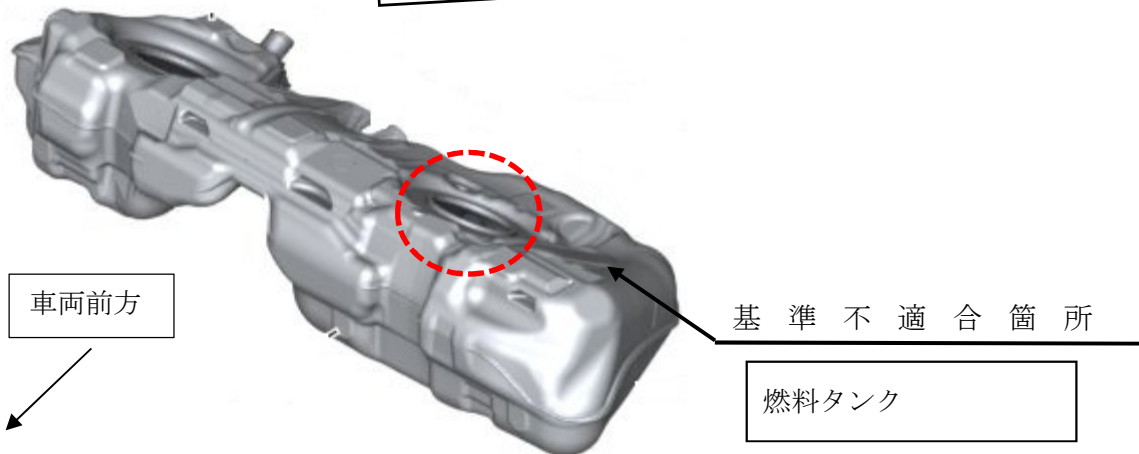
燃料装置において、燃料タンクの製造が不適切なため、当該タンク上部に取り付けられたカバープレートが正しく溶接されていないものがある。そのため、走行振動等により溶接部に亀裂が生じ、そのままの状態で使用を続けると、亀裂が進展し、亀裂部位から燃料が漏れるおそれがある。

全車両、燃料タンクを良品に交換する。

識別：左フロントドアアロアヒンジ取り付けボルト（下側）の頭に白ペンを塗布する。
