改善箇所説明図

本届出については、平成26年05月30日リコール届出の「外-2040」において、改善内容が不十分であったため、再度対策を実施するものです。

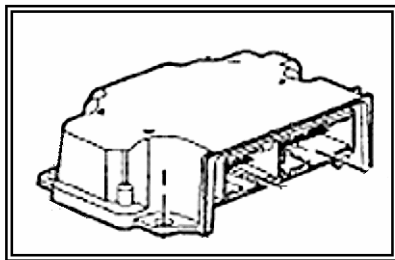
乗員保護装置制御モジュール

基準不適合発生箇所

乗員保護装置制御モジュールにおいて、制御プログラムが不適切なため、過大な電気負荷がかかった場合にアクティブ・ヘッドレスト用の電子回路が破損することがある。そのため、追突による衝撃を受けた際に、アクティブ・ヘッドレストが作動しないおそれがある。

全車両、乗員保護装置制御モジュールを対策品と交換する。

: 交換部品を示す
