神奈川県横浜市内エレベーター事故調査報告書(概要)

社会資本整備審議会 昇降機等事故調査部会

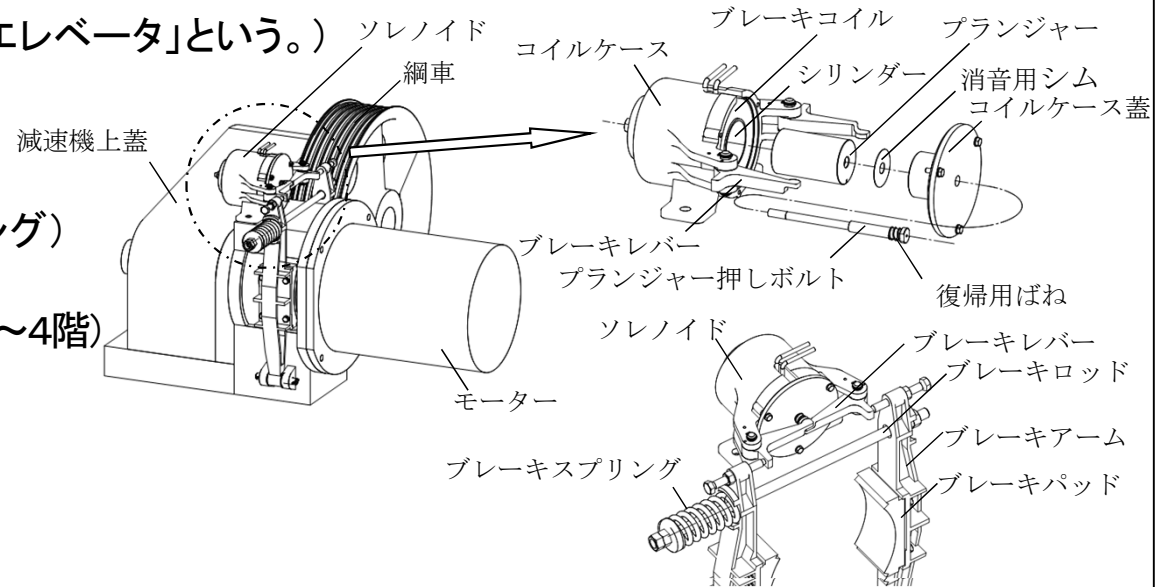
図1 事故機ブレーキ構造

- ブレーキ作動の状態でブレーキドラムとブレーキパッドの間に一部隙間(0.06mm)が生じていた。
- プランジャーが0.5mm戻りきいていなかった。
- 巻上機のブレーキを確認したところ、プランジャー押しボルトが滑らかに動かなかった。
- 事故機のソレノイドを分解確認したところ、プランジャー押しボルトには、表面に傷、摺動面に摩耗粉が付着しており、通常塗布されているはずの油が確認できなかった(写真1)。

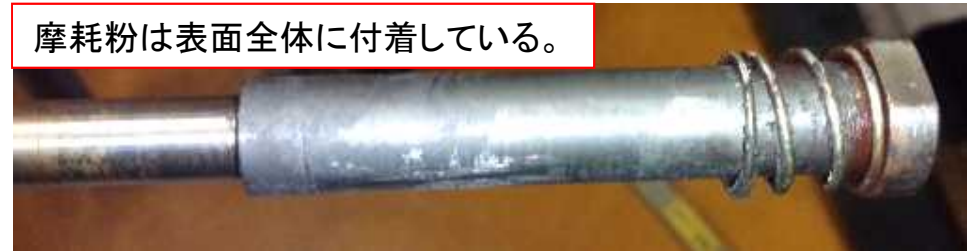
写真1 事故機のプランジャー押しボルト

摩耗粉は表面全体に付着している。

- 本事故は、かご停止時にプランジャーの動作が妨げられたことで、ブレーキの本来必要な保持力を得られず、かごを静止保持できなかったために発生したと推定される。
- プランジャーの動作が妨げられたのは、ソレノイド内で摺動抵抗が発生し、増大した摺動抵抗がブレーキスプリングのばね力によるプランジャー押しボルトの押付力を超えたためと推定される。
- 摺動抵抗がプランジャー押しボルトの押付力を超えたのは、摩耗粉が発生し、排出されず滞留したことで摺動抵抗が増大したためと考えられる。
- 摩耗粉が発生したのは、分解清掃時にプランジャーに塗布された油が十分でなく、油膜のなくなった摺動面で摩耗したことが原因と考えられる。
- 摺動抵抗の増大を把握できなかったのは、ソレノイドの状態確認を目視、聴診により判断しており、異常発生の予防保全を目的とした明確な判断基準を設けていなかったためと考えられる。

- 東芝エレベータは、分解清掃の周期を6年以内とする基準を設けた。
- 東芝エレベータは、ブレーキスプリングのばね力を排除した状態で、復帰用ばねによるプランジャーの復帰可否を確認し、復帰しない場合、分解清掃の時期とする判断基準を設けた。
- 東芝エレベータは、事故機と同型機において、プランジャー押しボルトの摺動面について、摩耗発生抑制及び安全性を向上させるため、摺動面を無給油のすべり軸受に変更する。

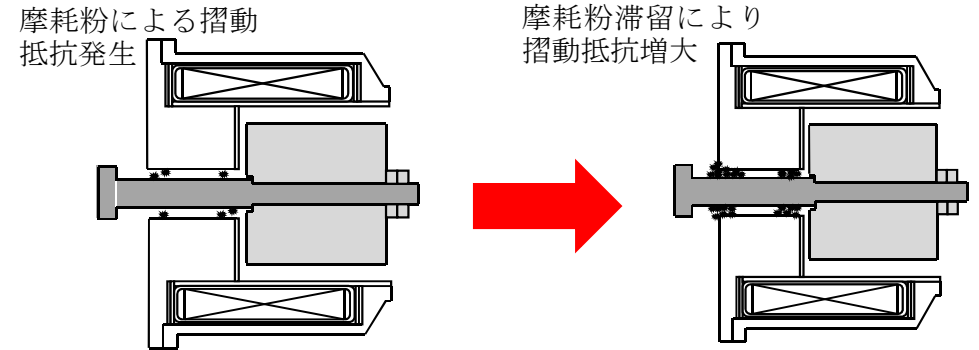
図2 摺動抵抗と摩耗粉の関係

- ブレーキスプリングのばね力から算出したプランジャー押しボルトの動作抵抗(以下「摺動抵抗」という。)が発生する条件を把握するため、ブレーキの連続開閉試験を実施した。
- 試験結果より、プランジャー押しボルトとコイルケース蓋の摺動面に油がない状態において、摺動面が摩耗し、摩耗により生じた摩耗粉がコイルケース蓋の内部に滞留することで摺動抵抗が増大したと考えられる(図2)。
