改善箇所説明図

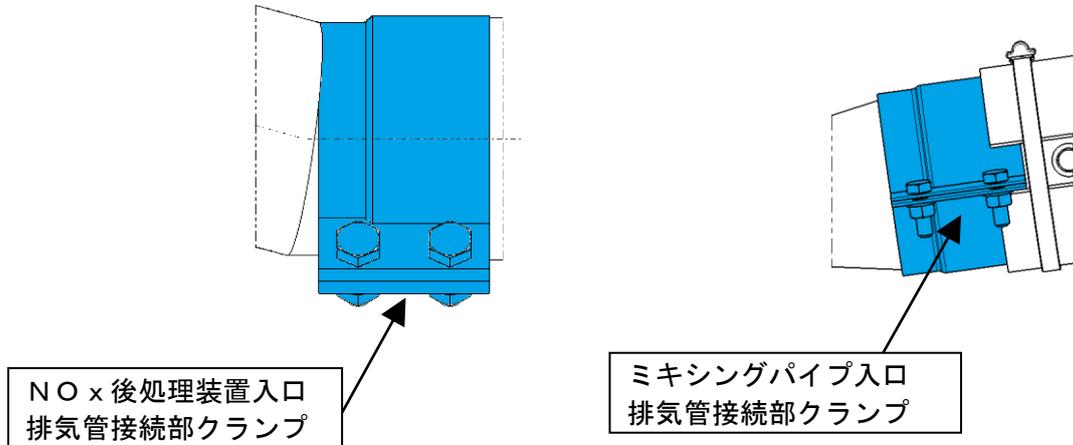
- ① ホイール・クレーンの排気管において、NOx 後処理装置前の排気管接合部のクランプの選定が不適切なため、密閉性が低下しているものがある。そのため、接合部から排気ガス及び尿素水が漏れるおそれがある。
- ② ホイール・クレーンの排気管において、NOx 後処理装置後の水抜き穴の位置が不適切なため、排出された水で機体が汚損するおそれがある。

①全車両、クランプを対策品に交換する。
