改善箇所説明図

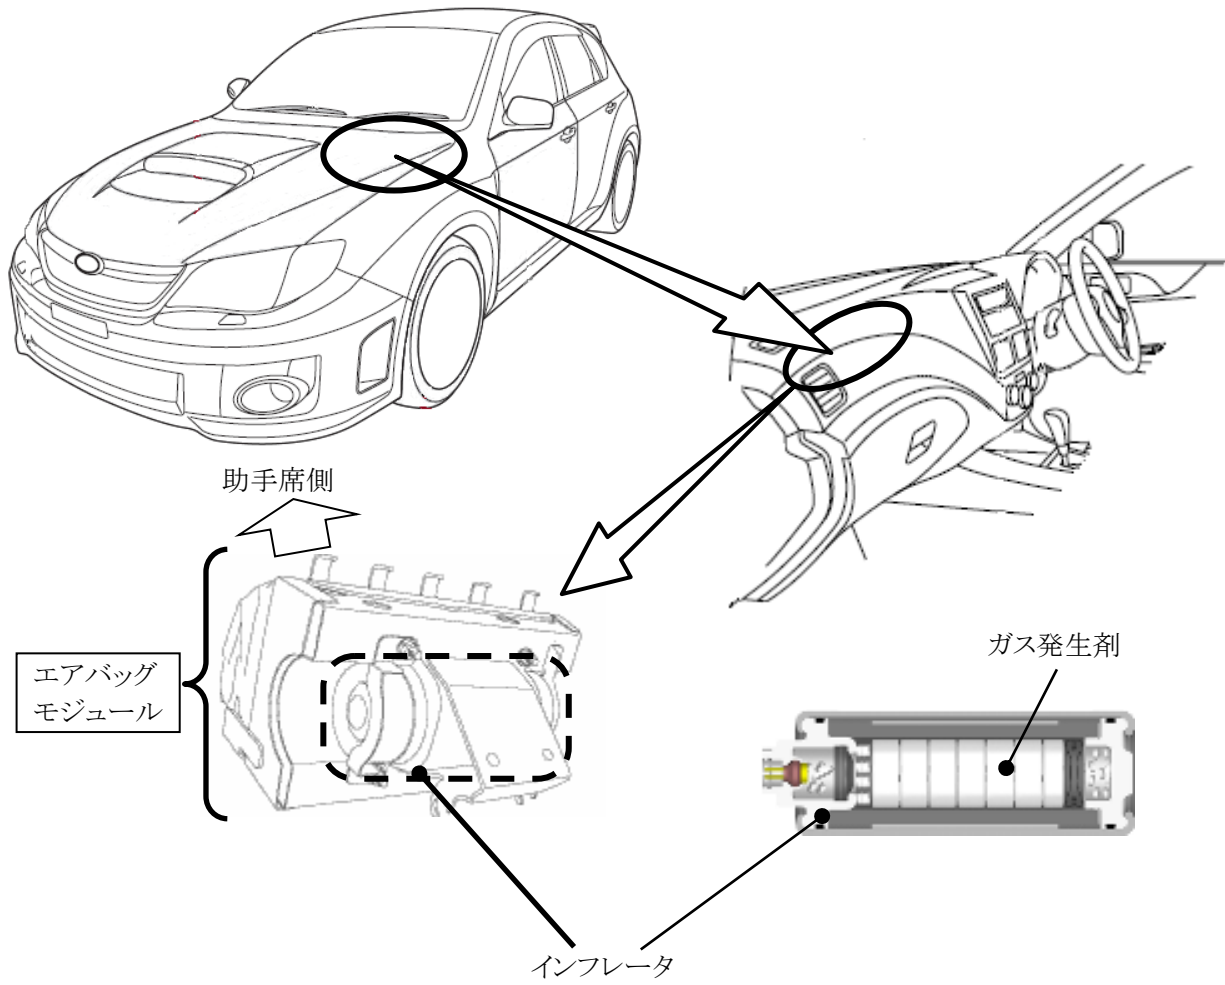
基準不適合発生箇所

助手席用エアバッグのインフレーター(膨張装置)において、ガス発生剤の吸湿防止が不適切なため、温度および湿度変化の繰り返しによりガス発生剤が劣化することがある。このため、エアバッグ展開時にインフレーター容器が破損するおそれがある。

全車両、助手席用エアバッグモジュールを対策品に交換する。

エンジンルーム内の左ストラット取付け部の前方に黄色ペイントを3箇所塗布する
