改善箇所説明図

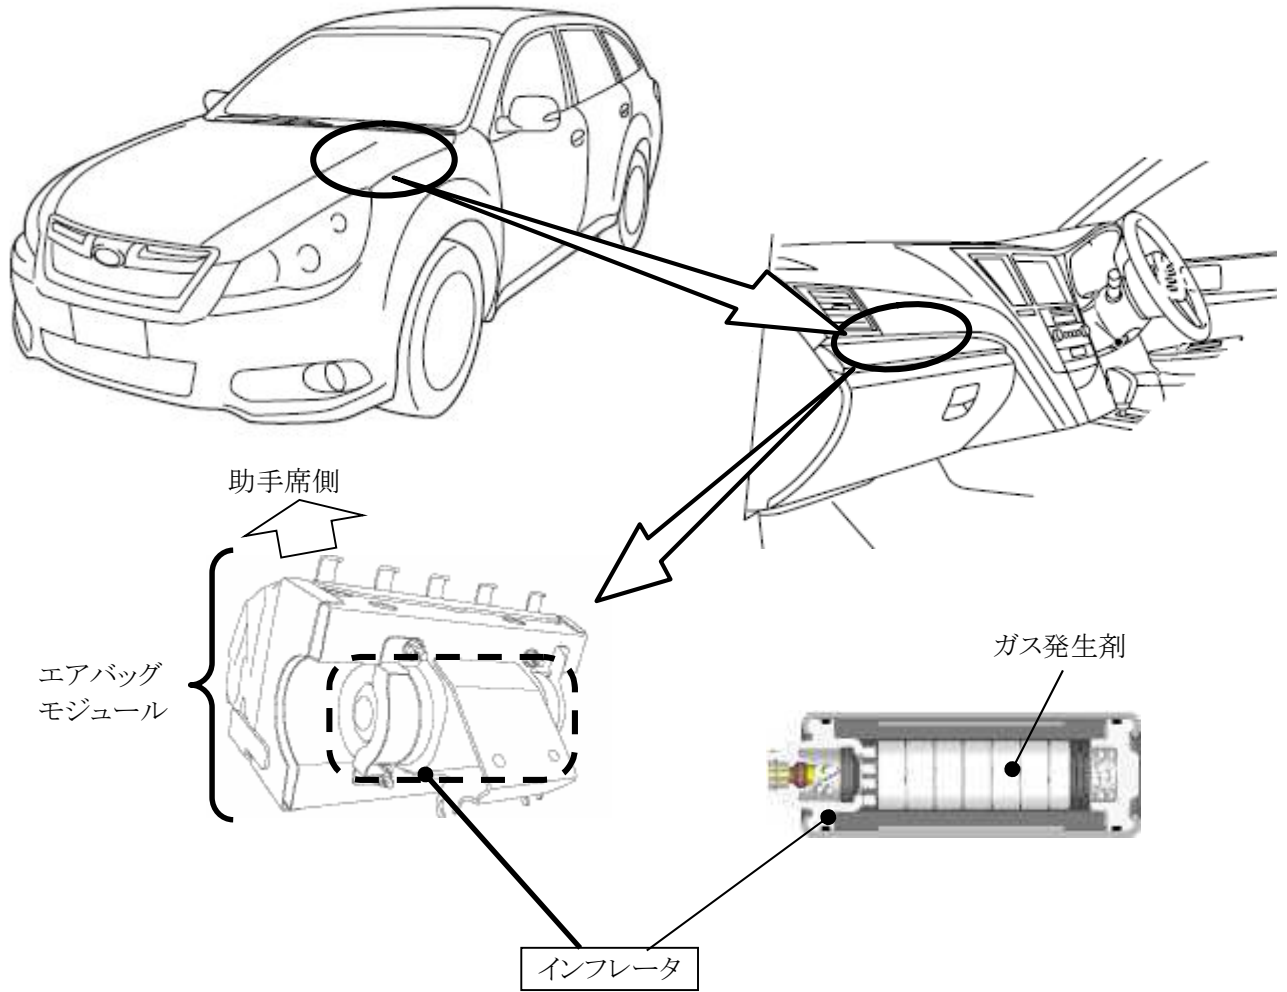
基準不適合発生箇所

助手席用エアバッグのインフレーター(膨張装置)において、ガス発生剤の吸湿防止が不適切なため、温度および湿度変化の繰り返しによりガス発生剤が劣化することがある。このため、エアバッグ展開時にインフレーター容器が破損するおそれがある。

全車両、助手席用エアバッグインフレーターを対策品に交換する。

エンジンルーム内の左ストラット取付け部の前方に黄色ペイントを3箇所塗布する。
