改善箇所説明図

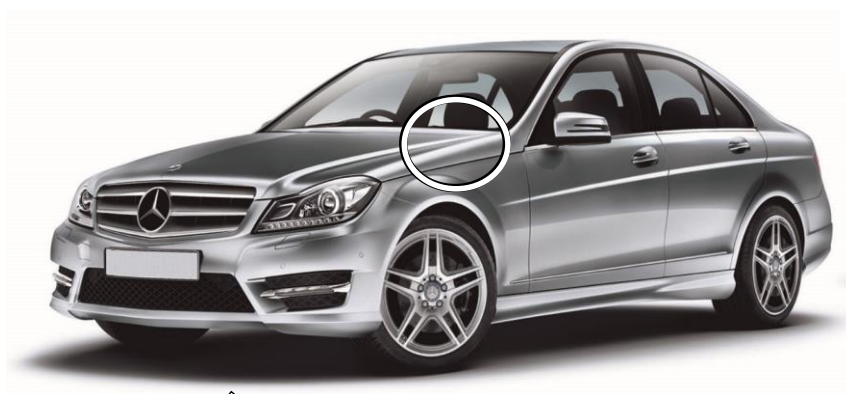
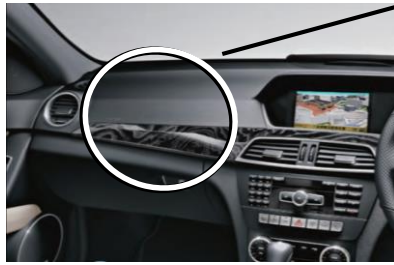
エアバッグユニット

基準不適合箇所

特定の助手席用エアバッグのインフレーター(膨張装置)において、ガス発生剤の吸湿防止が不適切であった場合、高い湿度の環境下で温度変化を繰り返すと、ガス発生剤が劣化することがある。そのため、エアバッグ展開時にインフレーター容器が破損するおそれがある。

全車両、エアバッグユニットを対策品と交換する。なお、対策品の準備に時間を要することから、まずは全ての使用者に対しダイレクトメールにより連絡し、対策品が準備できた段階で、年式の古い車両の使用者から再度連絡し、交換作業を行う。

識別: 車台番号の付近に黄色ペイントを塗布する。
