改善箇所説明図

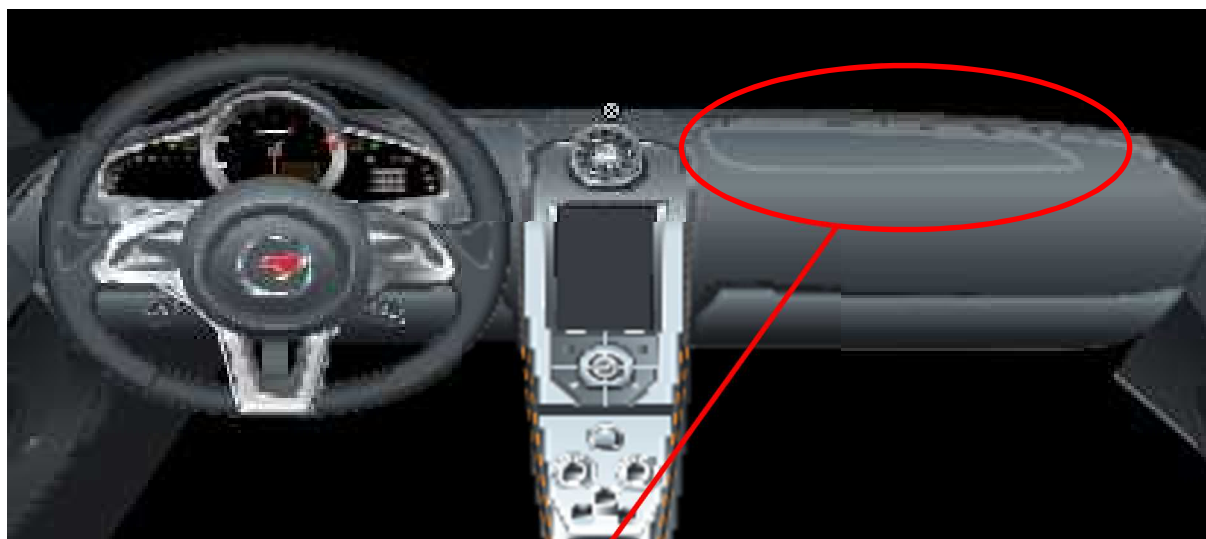
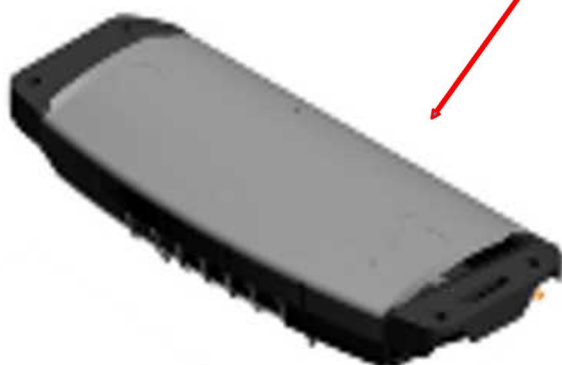
助手席エアバッグ

助手席用エアバッグのインフレーター(膨張装置)において、ガス発生剤の吸湿防止が不適切であった場合、高い湿度の環境下で大きな温度変化を繰り返すと、ガス発生剤が劣化することがある。そのため、エアバッグ展開時にインフレーター容器が破損するおそれがある。

全車両、助手席エアバッグユニットを対策品と交換する。
