落下物対策の強化に向けた取組について

国土交通省 航空局 安全部
平成30年2月

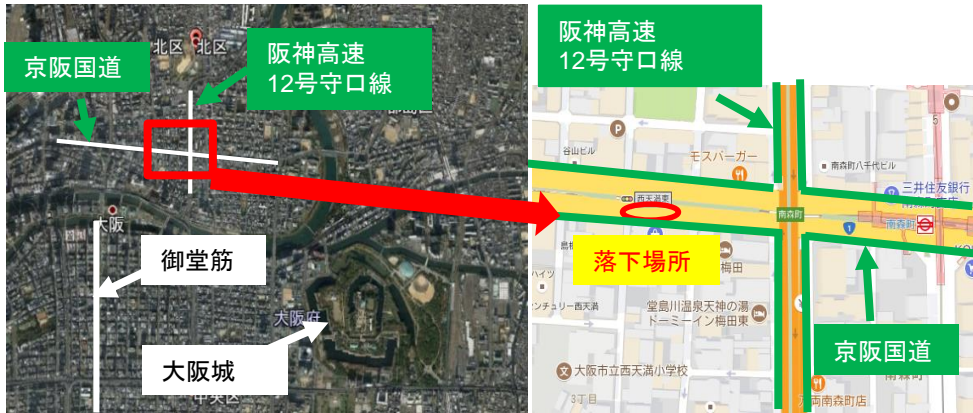
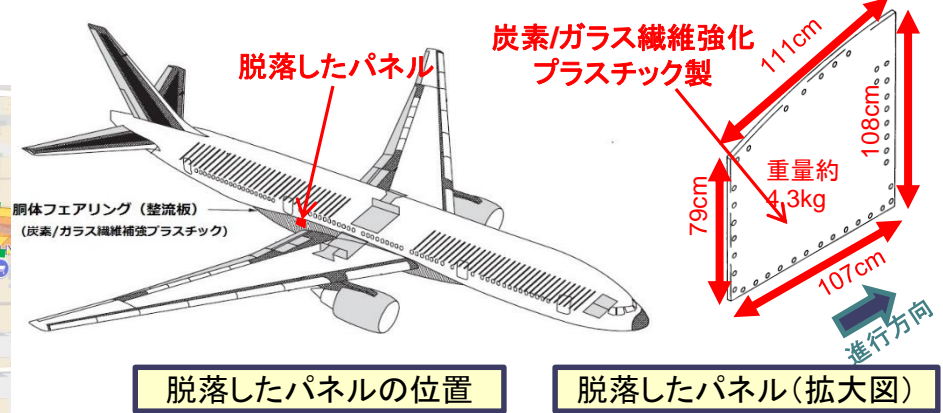
1. 発生日時/場所 平成29年9月23日(土)10時40～57分頃の間(日本時間、以下同じ)
大阪府大阪市付近上空
2. 運航者 KLMオランダ航空
3. 航空機 ボーイング式777-200型(PHBQC)
4. 出発地及び着陸地 関西国際空港 → アムステルダム
5. 搭乗者 乗員 12名、乗客 309名、計 321名
6. 概要 当該機は、9月23日10時40分に関西国際空港を離陸し、上記場所付近を上昇中、右主翼後縁付け根上方の胴体フェアリング(整流板)のパネル(最大約110cm×最大約110cm、重量約4.3kg)が脱落したが、飛行を継続し、21時38分にアムステルダムに着陸した。当該パネルは、10時57分頃、大阪府大阪市北区西天満3丁目付近を走行中の車両に衝突した。
7. 負傷者 なし
8. 機体の損壊等 航空機の損傷:右主翼後縁付け根上方の胴体フェアリング(整流板)のパネルの脱落
車両の損傷:屋根の変形及び窓の破損
9. その他 本件は、航空法施行規則第166条の4第16号の「航空機から脱落した部品が人と衝突した事態」に準ずる事態(同条第17号)であり、重大インシデントに該当する。

- ①原因の詳細については、運輸安全委員会において調査を開始しており、同委員会は航空事故調査官をオランダに派遣した。
- ②国土交通省では、KLMオランダ航空に対し、運輸安全委員会の調査の進捗に応じた必要な措置を講じるとともに、その進捗を待たずして、想定し得る原因を考慮して当面の再発防止策を検討し実施するよう指示しており、オランダ航空当局とも連携し、必要な指導を行っていく。
- ③国内の定期航空会社及び乗り入れている外国定期航空会社に対し注意喚起し、日々の整備点検を遺漏無く確実に実施するよう指示した。

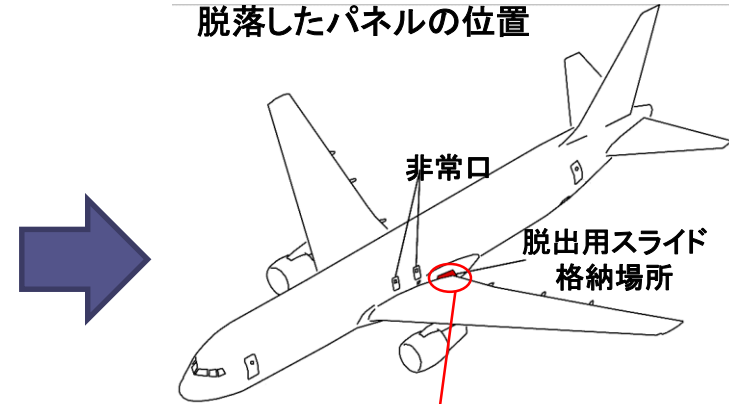
脱落したパネルの位置

1. 発生日時／場所 平成29年9月7日 19:21頃／成田国際空港
2. 航空機 ボーイング式767-300型(JA621A)
3. 出発地及び目的地 厦門空港→成田国際空港(ANA936便)
4. 搭乗者 乗客123名、乗員10名 計133名
5. 概要 当該機は、9月7日19時21分に成田国際空港B滑走路に着陸し、到着後の点検において、左主翼上の非常口用の脱出用スライドの収納箇所のパネル(約30cm・約60cm×147cm、重量約3kg、ファイバークラス製)が脱落していることが判明した。その後、9月27日に茨城県稲敷市の工場内で発見された部品が、全日空936便から脱落したパネルであることが確認されている。
6. 発生後の対応 脱出用スライド及びパネル等が一体となった装置に不具合があると考え、当該装置を交換する措置を講じた。

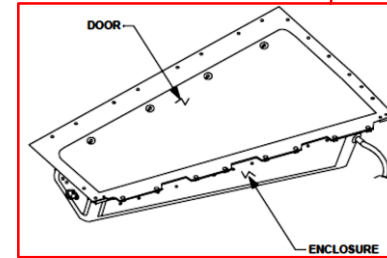
脱出用スライド装置

1. 発生日時／場所 平成29年9月8日 17:34頃／成田国際空港
2. 航空機 ボーイング式767-300型(JA621A)
3. 出発地及び目的地 大連空港→成田国際空港(ANA904便)
4. 搭乗者 乗客185名、乗員10名 計195名
5. 概要 当該機は、9月8日17時34分に成田国際空港B滑走路に着陸し、到着後の点検において、前日と同一箇所のパネルが脱落していることが判明した。成田国際空港及び大連空港において滑走路を点検するもパネルは発見されなかった。
6. 推定原因及び対策 脱出用スライド装置交換後も同様の事案が発生したことから機体側のシステムについても調べた結果、機体側に取り付け高圧空気が入ったボトル※から脱出用スライド装置に高圧空気を供給する配管に空気が漏れ、4か所あるロックの解除装置が作動しうち数か所が外れ、本事象に至ったと推定した。
このため、前述の脱出用スライド装置に加え、当該ボトル及びこれを制御する装置等の交換を実施した。なお、メーカー(Zodiac Singapore社)にて詳細検査を行い、全日本空輸がメーカーとともに空気漏れの原因の追求及び恒久対策の促進を図っていくこととしている。
※ 高圧空気により当該ドアを開け、脱出用スライドを展開させる。

- 同一のパネルを使用している全日本空輸における15機について、パネルの留め具の点検を毎便実施する。なお、現時点では全機で不具合は確認されていない。(うち1機は不具合が発生した機体の右側の部分。)
- 同一のパネルを装備したボーイング式767-300型を保有する日本航空に対しても航空局から全日本空輸と同一の点検を指示したところ、全24機に不具合は確認されていない。
