改善箇所説明図

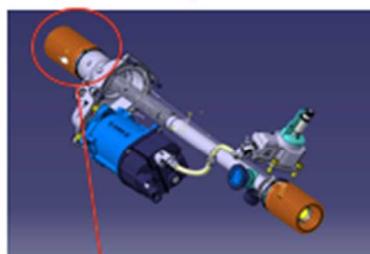
フロントトランクの下あたりに
ステアリングラックが
あります。

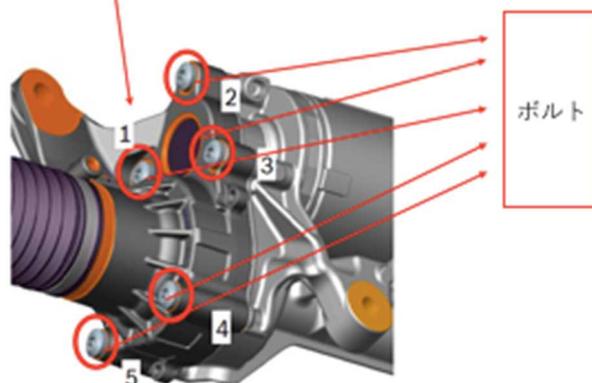
基準不適合発生箇所

電動パワーステアリングのステアリングラックにおいて、アシストモーターを固定するボルトの材質が不適切なため、融雪剤を多用するような環境下で長期間使用した場合、当該ボルトが腐食して折損する可能性がある。そのため、そのまま使用を続けるとモーターの固定位置がずれて内部ベルトが滑り、パワーステアリングのアシストが機能しなくなるおそれがある。

全車両、固定ボルトを対策品に交換する。

ボルト は交換部品を示す
